## Rapport d'incident :

# Rupture du diffuseur de l'effluent marin de Vale NC

20 Novembre 2013

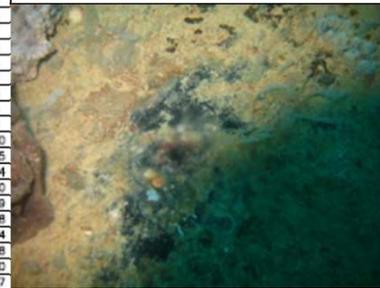
E3  
Pas de concrétion  
Pas d'Écoulement eau

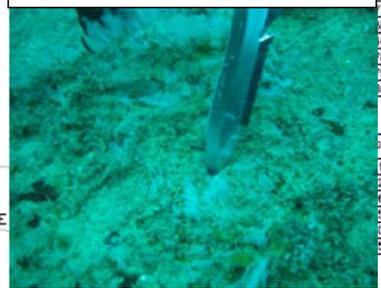
E1  
Pas de concrétion  
Écoulement eau

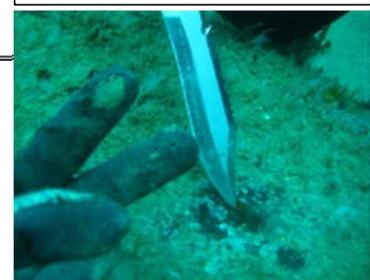
E2  
Pas de concrétion  
Écoulement eau

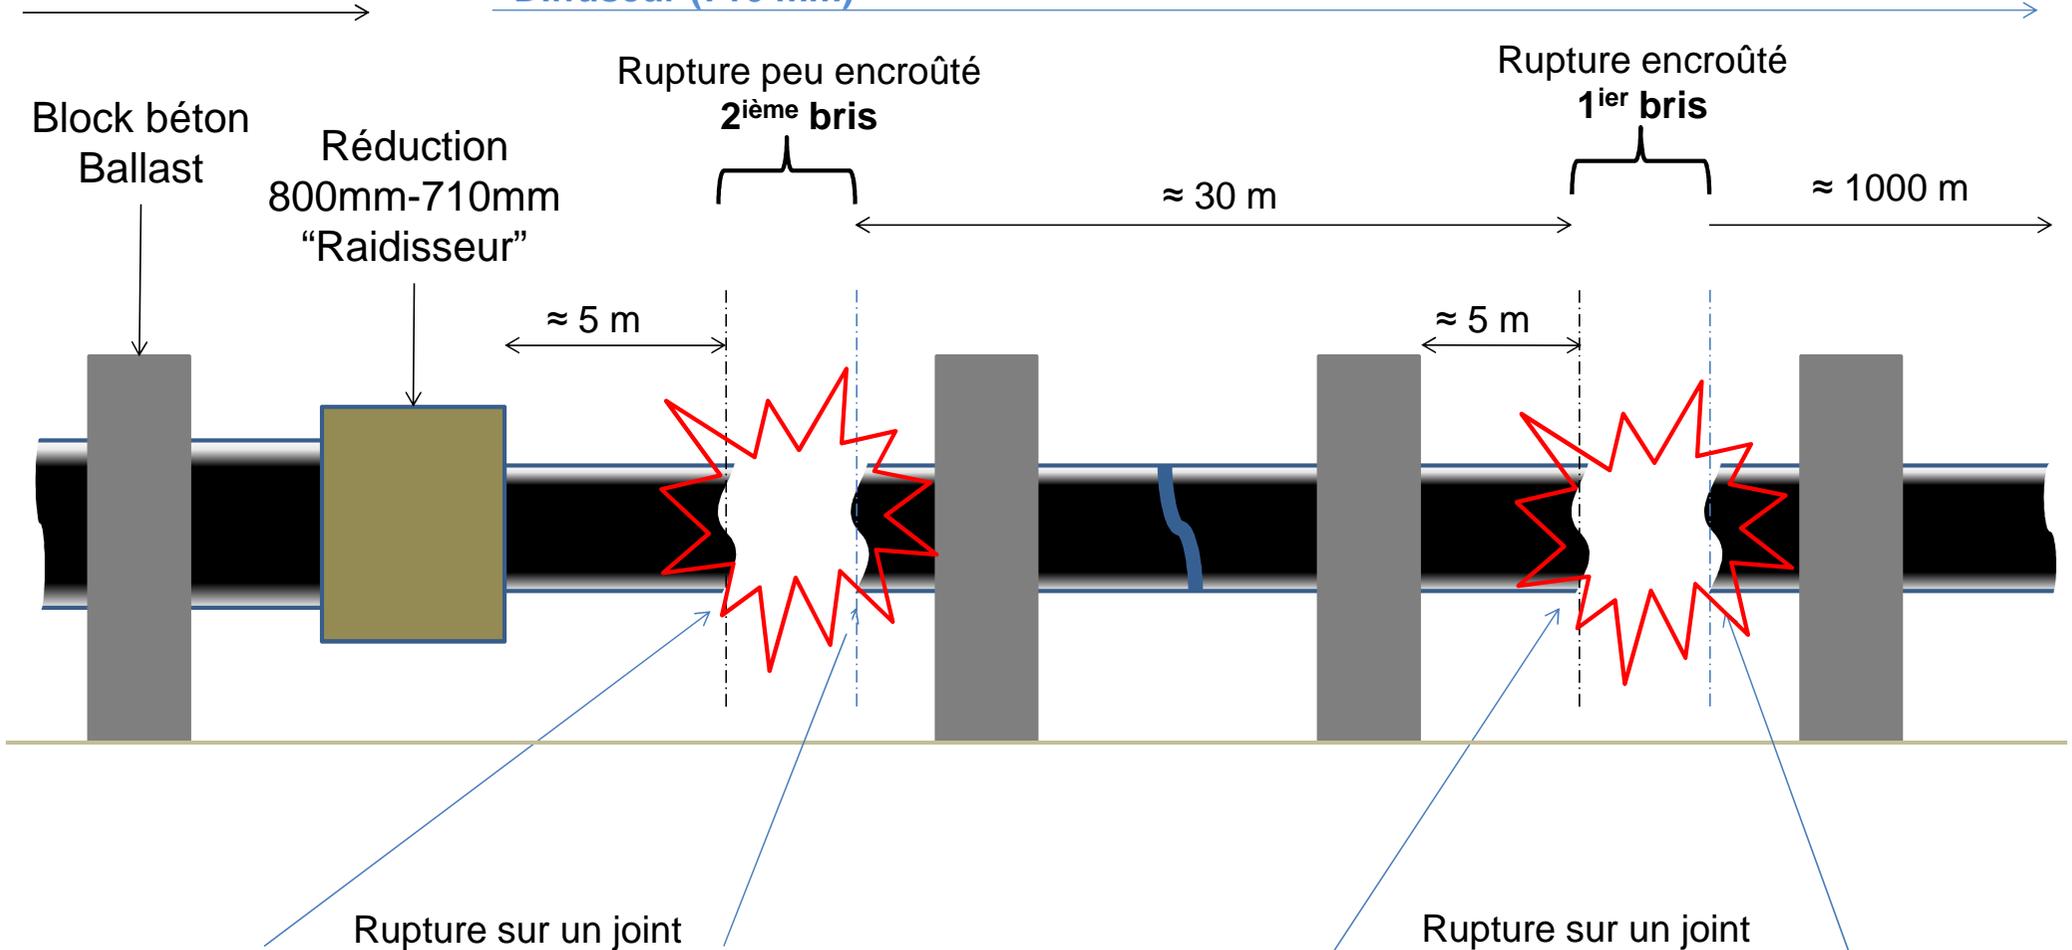
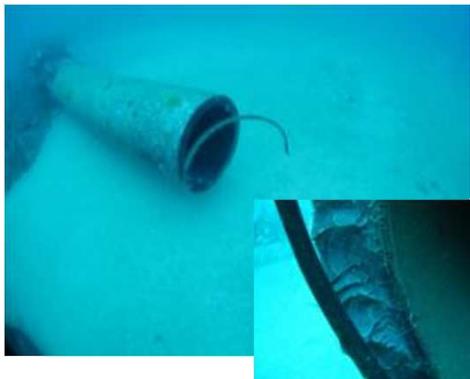
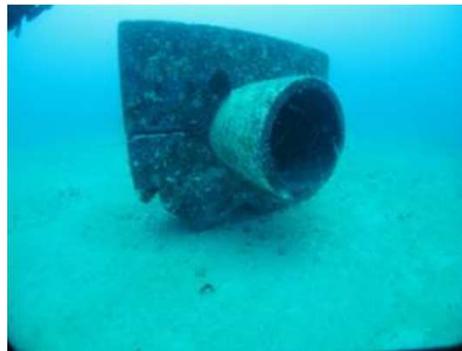
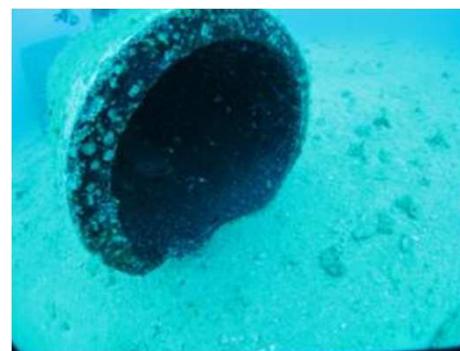
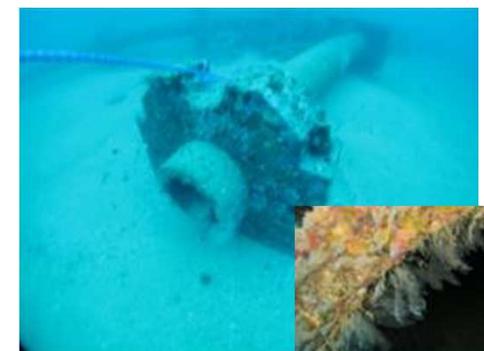
# Photos & schéma – Fractures

Tuyau d'alim (800 mm)

Diffuseur (710 mm)

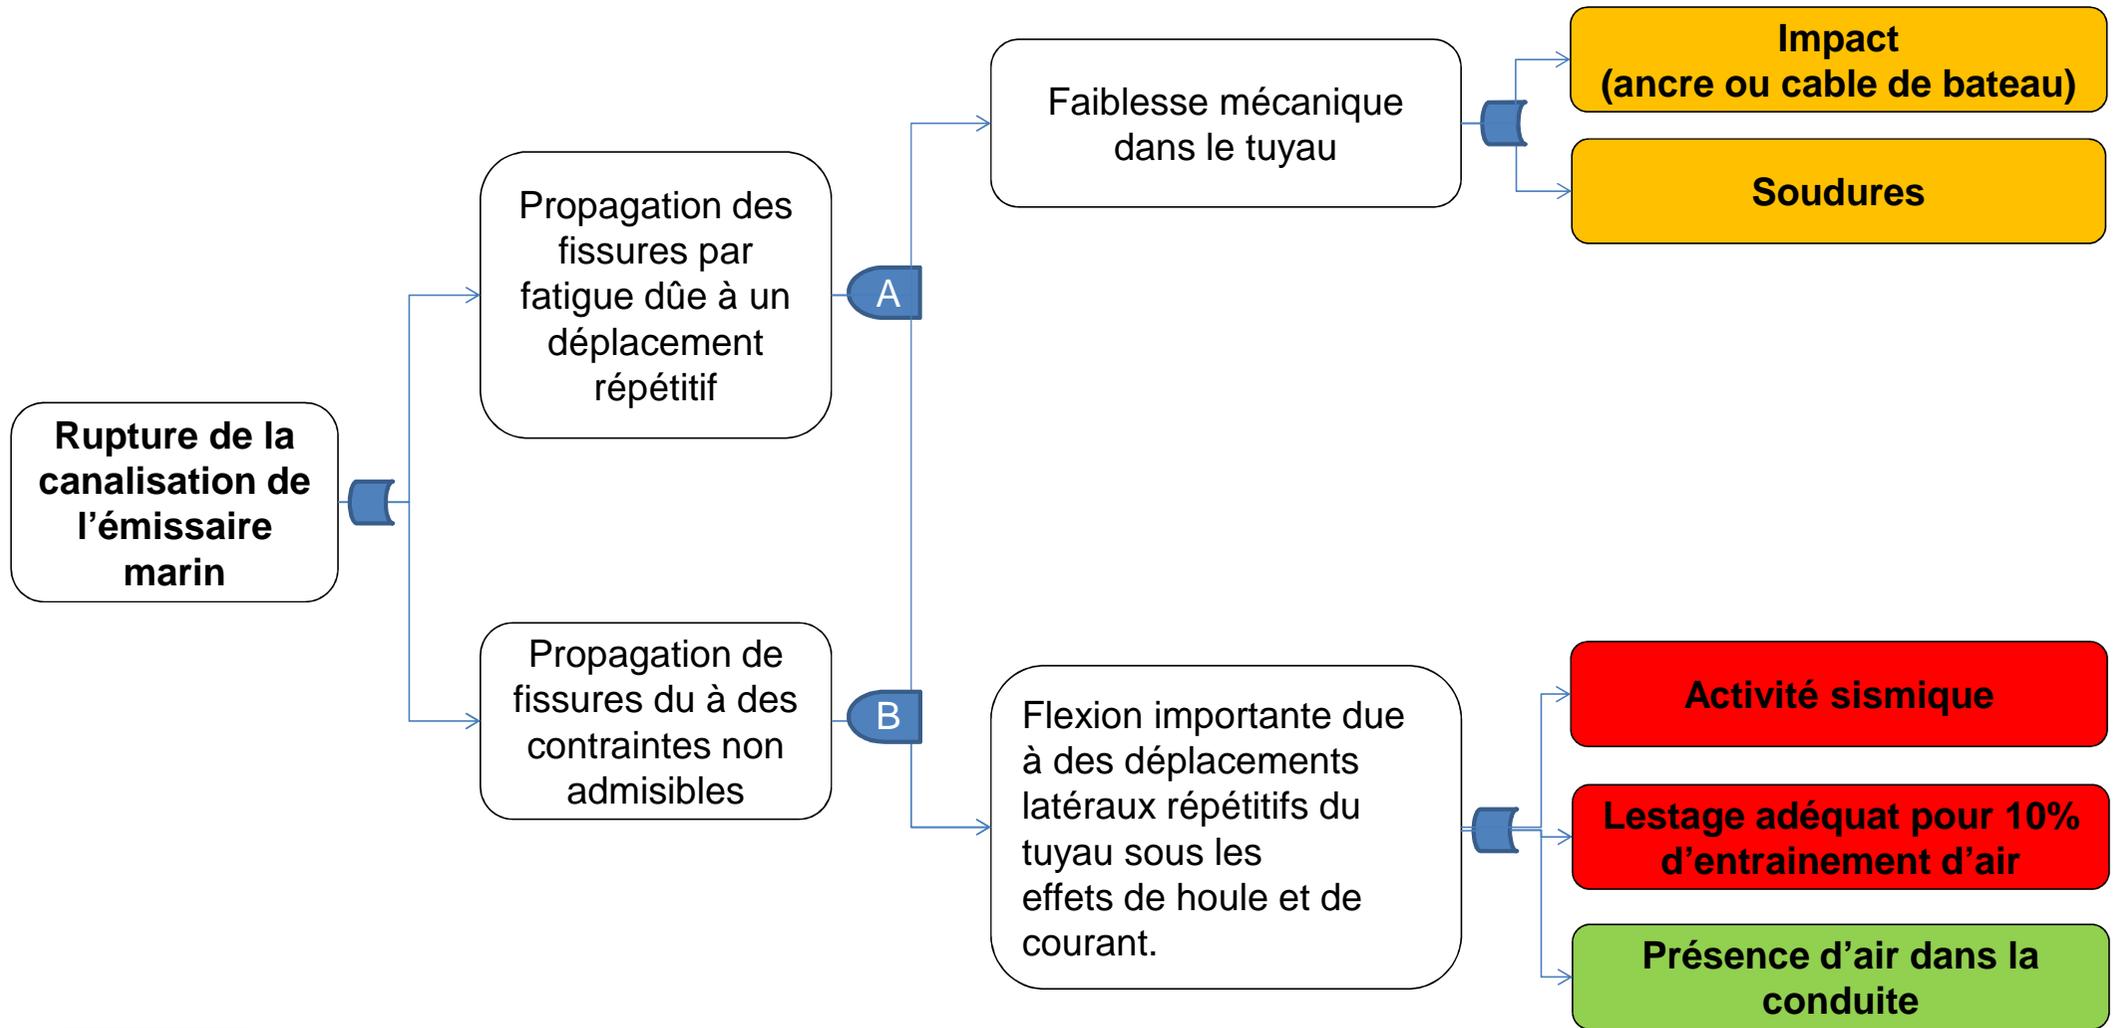
# Arbre des causes

- Cause potentielle **non retenue**
- Cause potentielle **contributive**
- Cause **primaire**
