Suivi environnemental Rapport Annuel 2013

ÉMISSIONS AQUEUSES

Vale Nouvelle-Calédonie
Février 2014

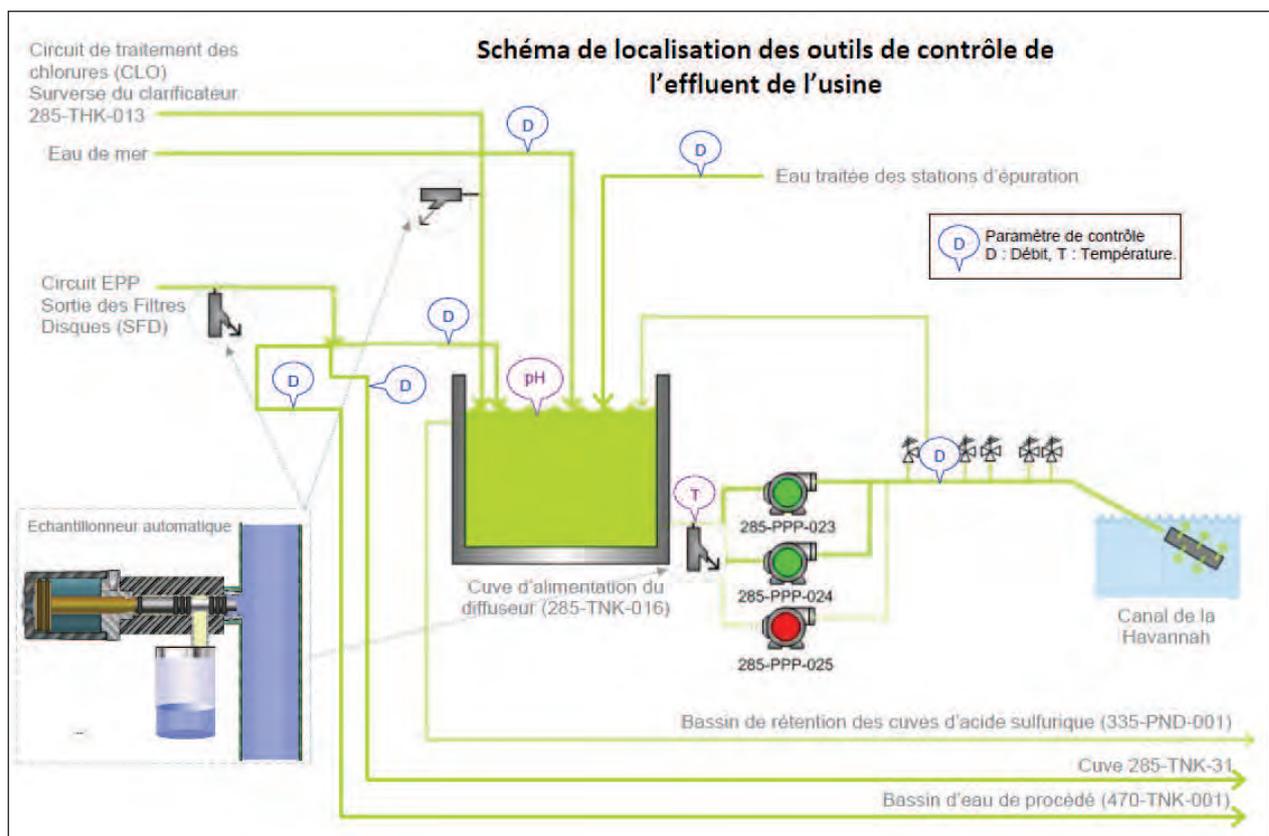
Figure 1 : Localisation des appareils de mesure en continu pour le contrôle de l'effluent industriel

Le débit de l'effluent final est mesuré en aval des trois pompes de rejet.

La température est mesurée en sortie de la cuve nommée 285-TNK-016 et en amont des trois pompes de rejet.

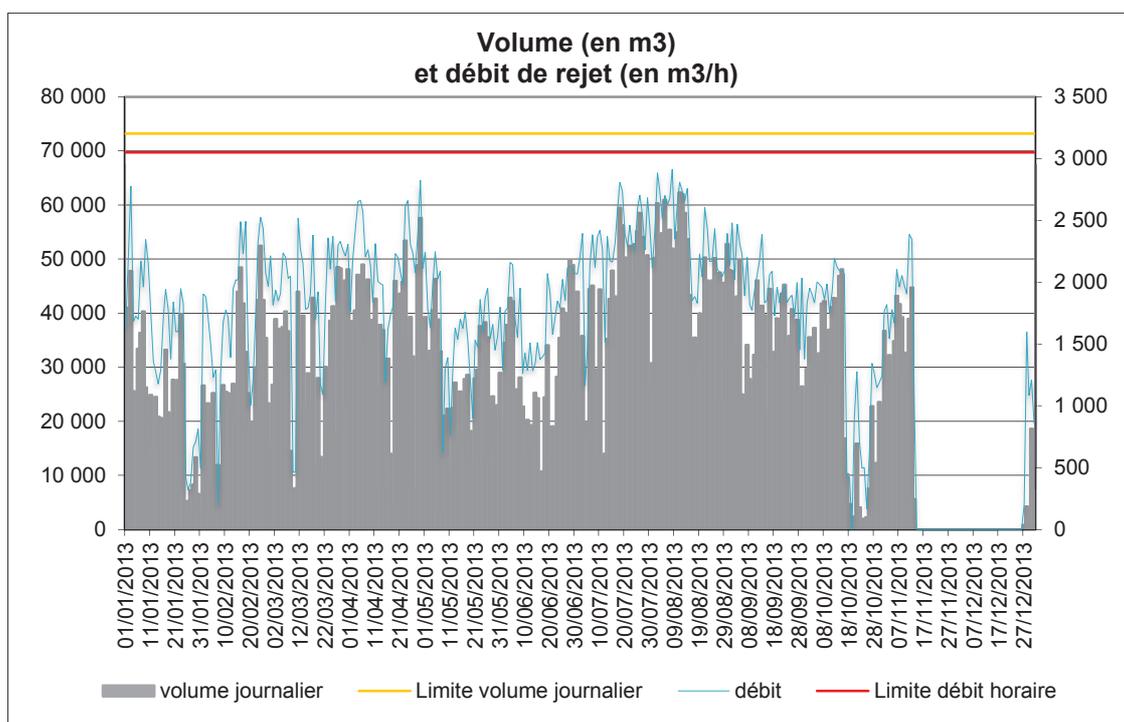
Figure 2 : Volume journalier et débit maximum horaire enregistré au niveau du rejet de l'unité de traitement des effluents de l'usine (2013)

Les statistiques de conformité réalisées pour les mesures en continu (cf. tableau 2) présentent de bons résultats, les mesures de **débit n'ont pas dépassé les valeurs limites d'émissions**.

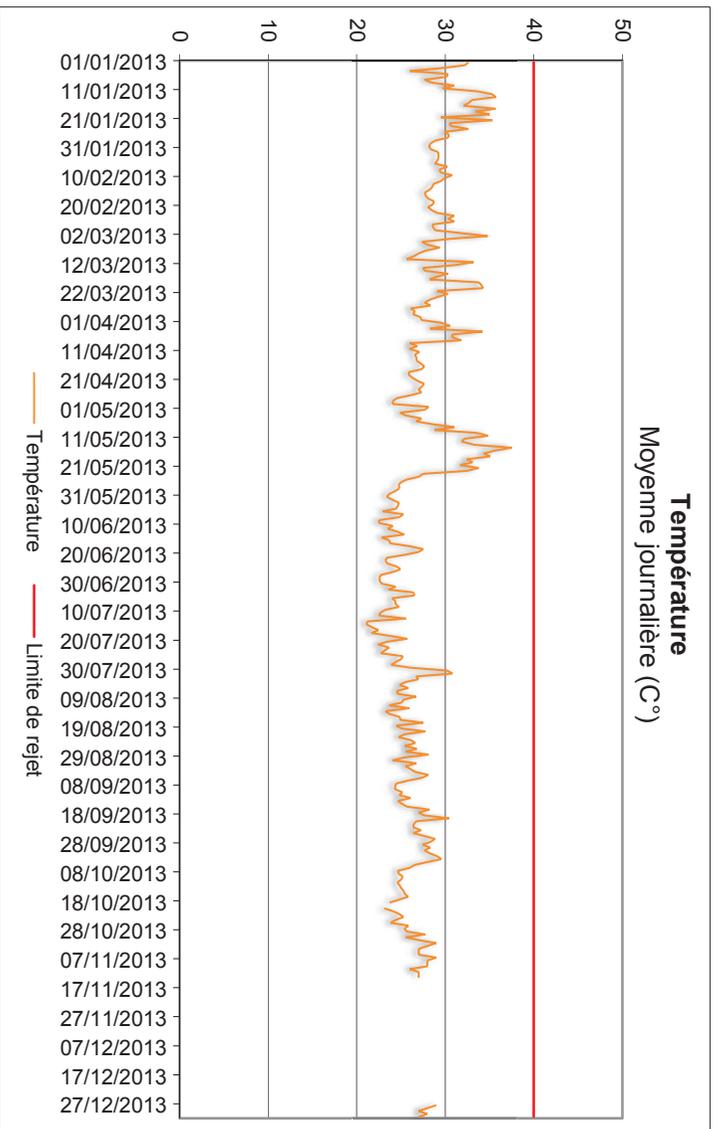
Figure 3 : Moyennes journalières de températures enregistrées au niveau du rejet de l'unité de traitement des effluents de l'usine (2013)

En mars et en mai, des dépassements ont été observés pour le paramètre température mais ils ne sont pas considérés comme non conformes au regard de la réglementation.

Température	40.3°C	40°C	10/05/2013	Mesure	Continu	-	Seulement deux réacteurs de l'EPP étaient disponibles comme circuit de refroidissement, la température a donc progressivement augmenté au cours de la matinée et a fini par impacter la dernière cuve avant le rejet. Les températures sont revenues à la normale (35°C) en début de soirée.	Les effluents en cause ont été limités pour que la situation revienne à la normale et les opérateurs ont eu les bons réflexes.

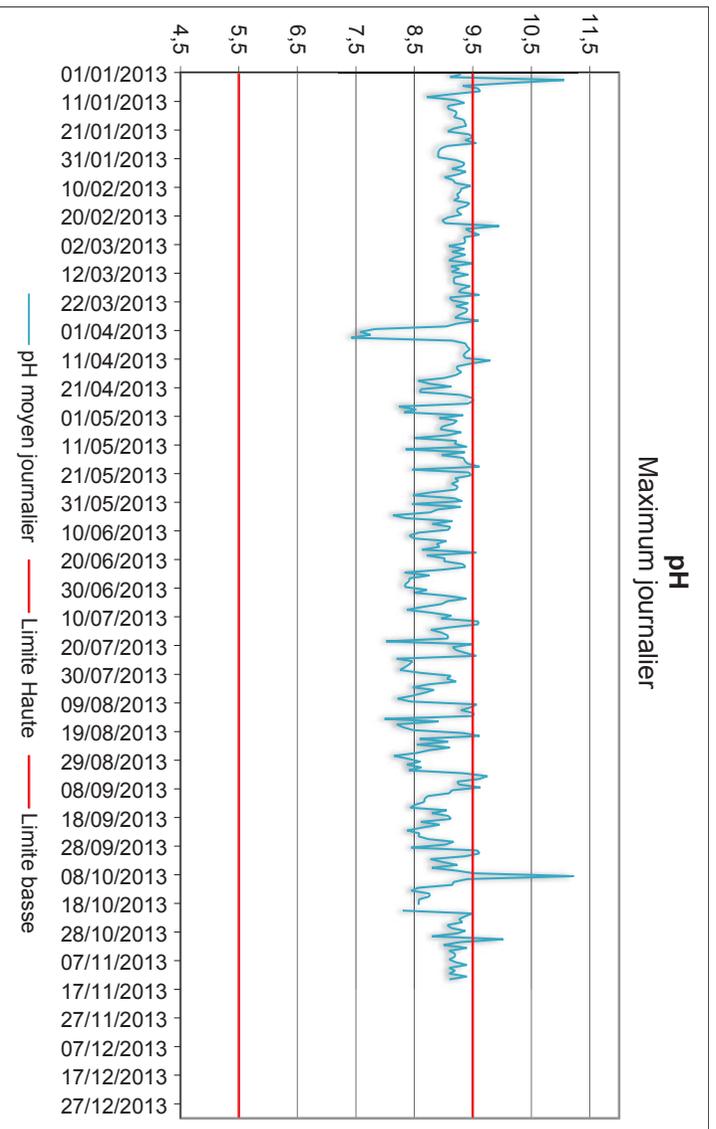
Figure 4 : Valeurs maximales de pH enregistrées au niveau du rejet de l'unité de traitement des effluents de l'usine (2013)

Concernant les mesures de pH minimum et maximum, d'après la réglementation, *10% de la série des résultats des mesures peuvent dépasser les valeurs limites prescrites, sans toutefois dépasser le double de ces valeurs. Ces 10% sont comptés sur une base mensuelle pour les effluents aqueux*, au regard de cet article les mesures de pH sont donc considérées comme conformes. En effet, aucune statistique de non-conformité ne dépasse les 10% autorisés. Il est important de souligner que pour le pH la vérification du « double de la valeur » n'est pas applicable, seule la tolérance des 10% est appliquée pour ce paramètre.

pH : pour précipiter les métaux, notamment le manganèse, le point de consigne du pH est proche de 9,5. Le système de traitement par injection de SO₂ air au niveau de l'EPP a été mis en fonctionnement le 26/05/2013. Le point de consigne de pH a été revu à la baisse mais a impliqué des dépassements pour des paramètres tels que le Ni. Le point de consigne a donc été ré-augmenté pour s'assurer une précipitation de l'ensemble des métaux.
