SUIVI ENVIRONNEMENTAL SUITE À L'ÉMISSION ACCIDENTELLE D'ACIDE DANS LE CREEK DE LA BAIE NORD

Mars 2010

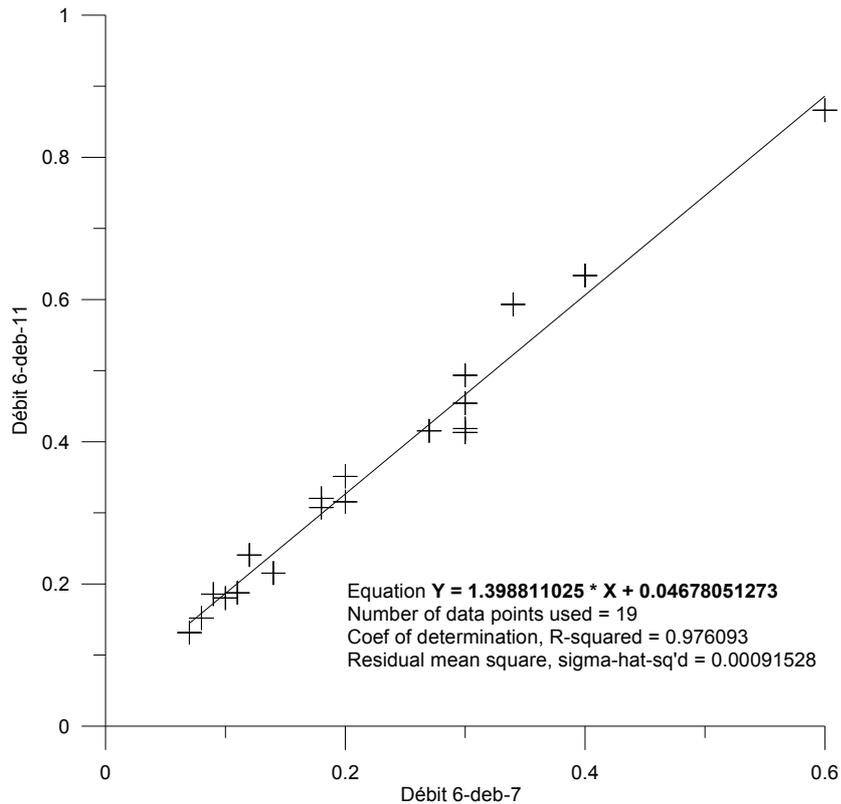
Figure 1-1 : Corrélation entre les débits des stations 6-deb-7 et 6-deb-11

Au final nous en déduisons un **débit moyen durant la vague acide de 0,85 m³/s**. La Figure 1-2 montre la chronique des débits mesurés à la station 6-deb-7 ainsi que celle déduite par corrélation à la station 6-deb-11 (surévaluation du débit au point Radier CBN).

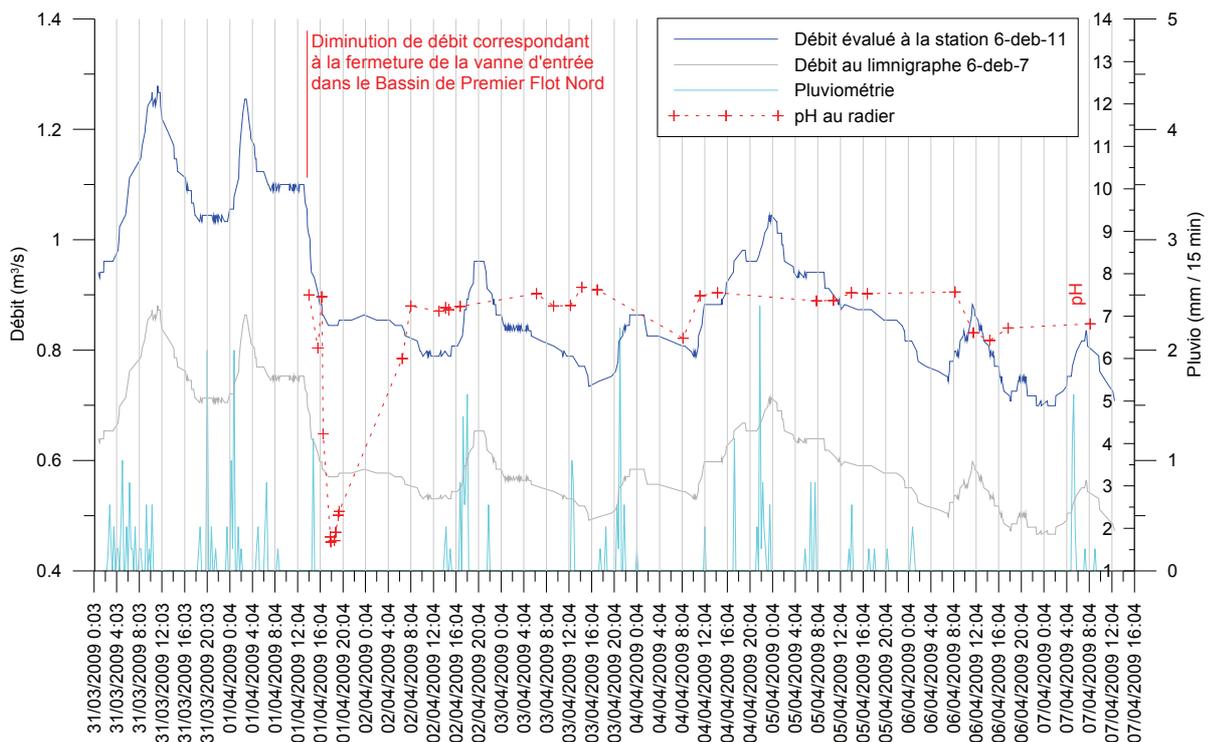
Figure 1-2 : Chronique des débits aux stations 6-deb-7 et 6-deb-11

On pourra objecter que l'application du facteur n'est valable que lorsque le sous bassin versant intercepté par le bassin de contrôle Nord 6-g (bassin de premier flot Nord) se déverse dans le Creek de la Baie Nord. En effet la contribution des affluents situés à l'aval de 6-deb-7 et à l'amont du point *Radier CBN* est indépendante de l'orientation du flux en provenance de l'usine (déviation ou non vers le bassin de premiers flots Nord).

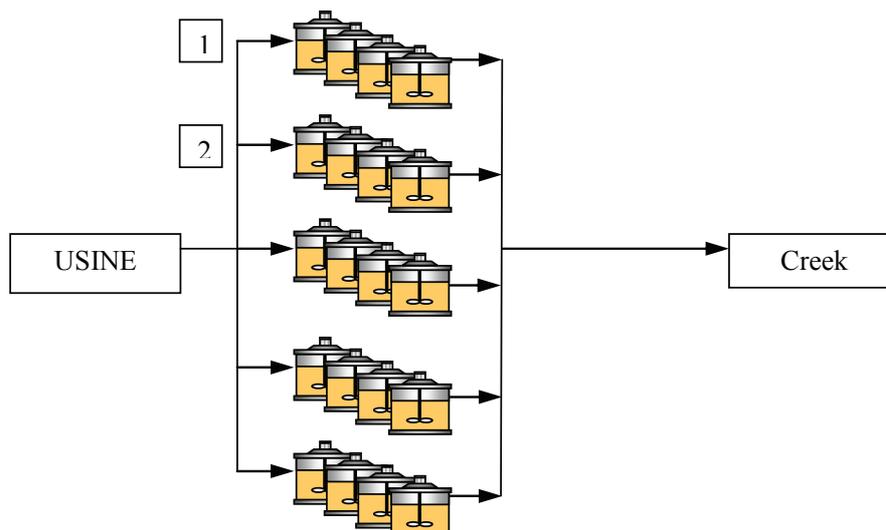
Figure 1-3 : Circuits schématiques et réacteurs

Le circuit 1 peut représenter une partie de l'acide s'écoulant rapidement sans beaucoup de mélange jusqu'au point de mesure du pH. Le circuit 2 peut représenter une partie de l'acide s'écoulant rapidement mais avec un meilleur mélange dans l'eau, etc. Le circuit 5 pourrait représenter une partie de l'acide allant dans des zones mortes et donc s'écoulant lentement avec un mélangeage probablement plus important.

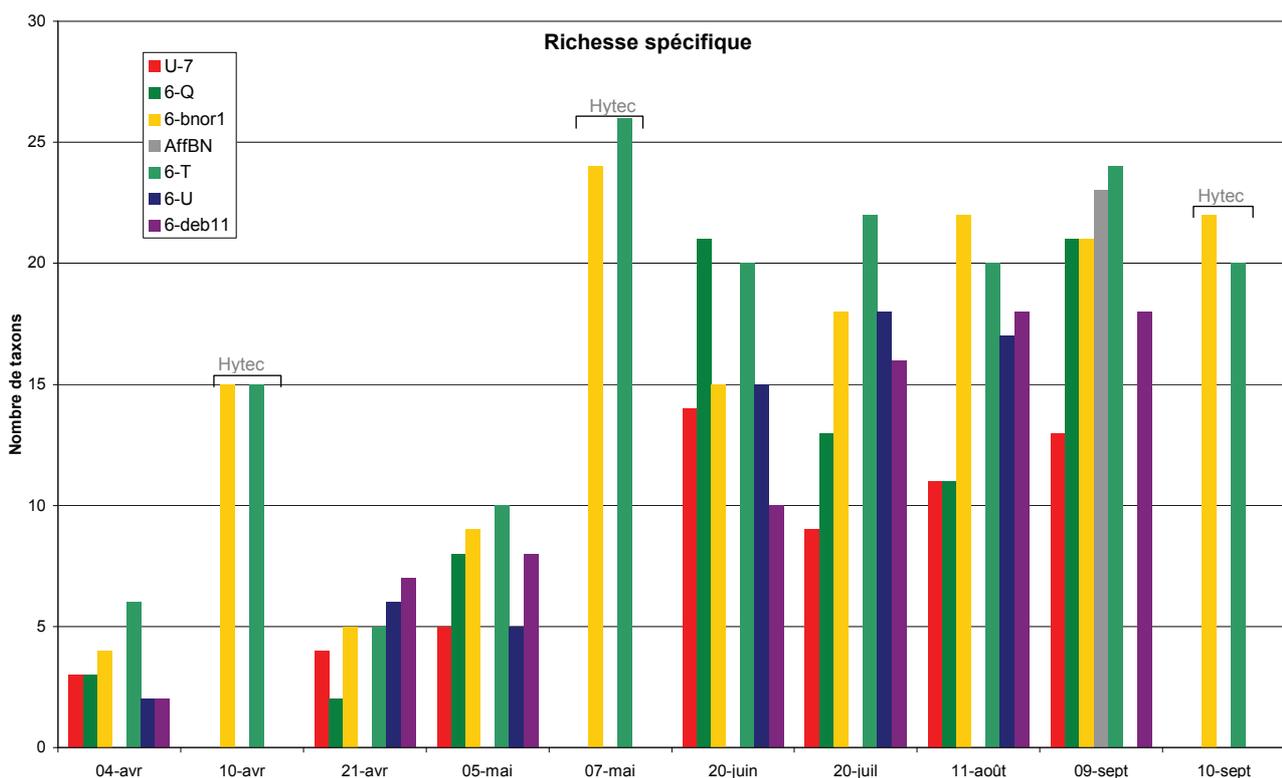
Figure 3-2 : Richesse taxonomique pour l'ensemble des stations entre avril et septembre 2009

Les suivis réalisés à la suite de l'incident du 1^{er} avril 2009 indiquent une faible richesse taxonomique. A partir de juin, le nombre de taxon augmente, indiquant une recolonisation du cours d'eau par différents taxons.

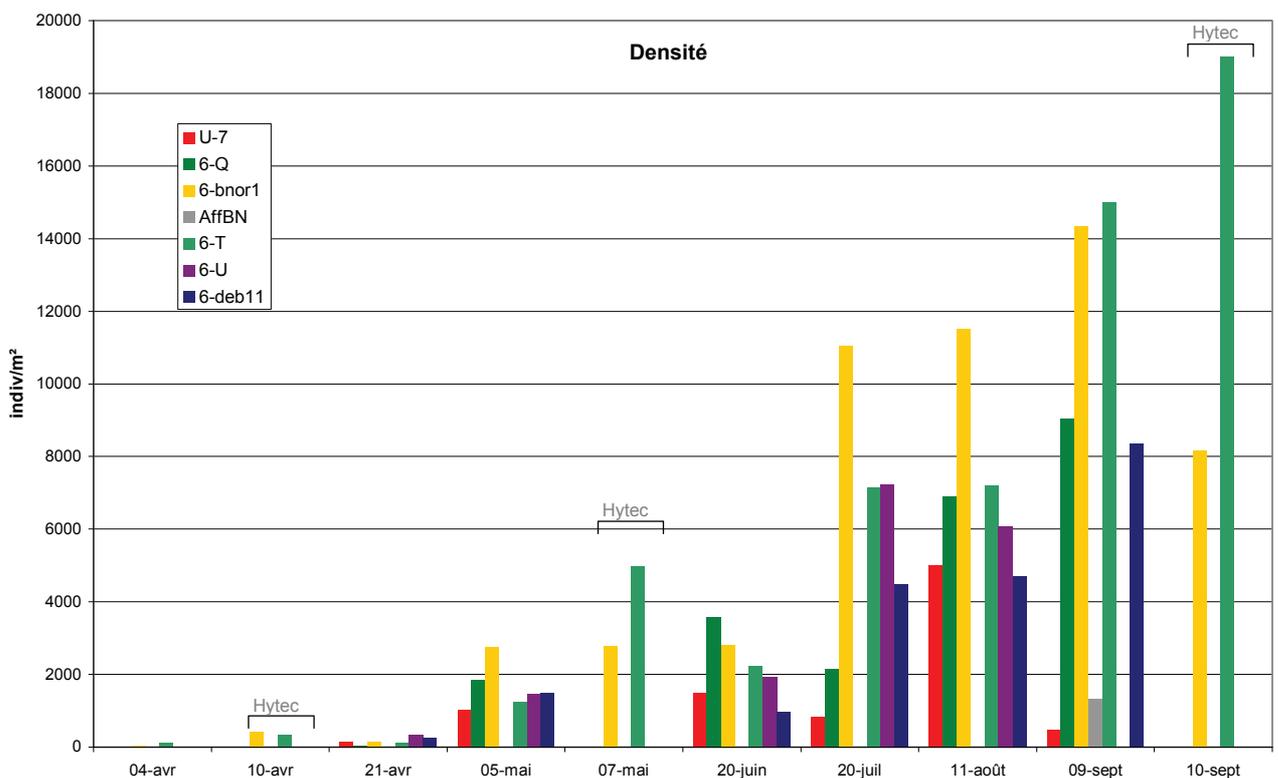
Figure 3-3 : Densité pour l'ensemble des stations de suivi entre avril et septembre 2009

Ces résultats présentent une densité de peuplement croissante et importante, notamment pour les stations 6-bnor1 et 6-T. Les stations 6-Q et 6-deb11 présentent quant à elles une densité de peuplement moins importante mais croissante.

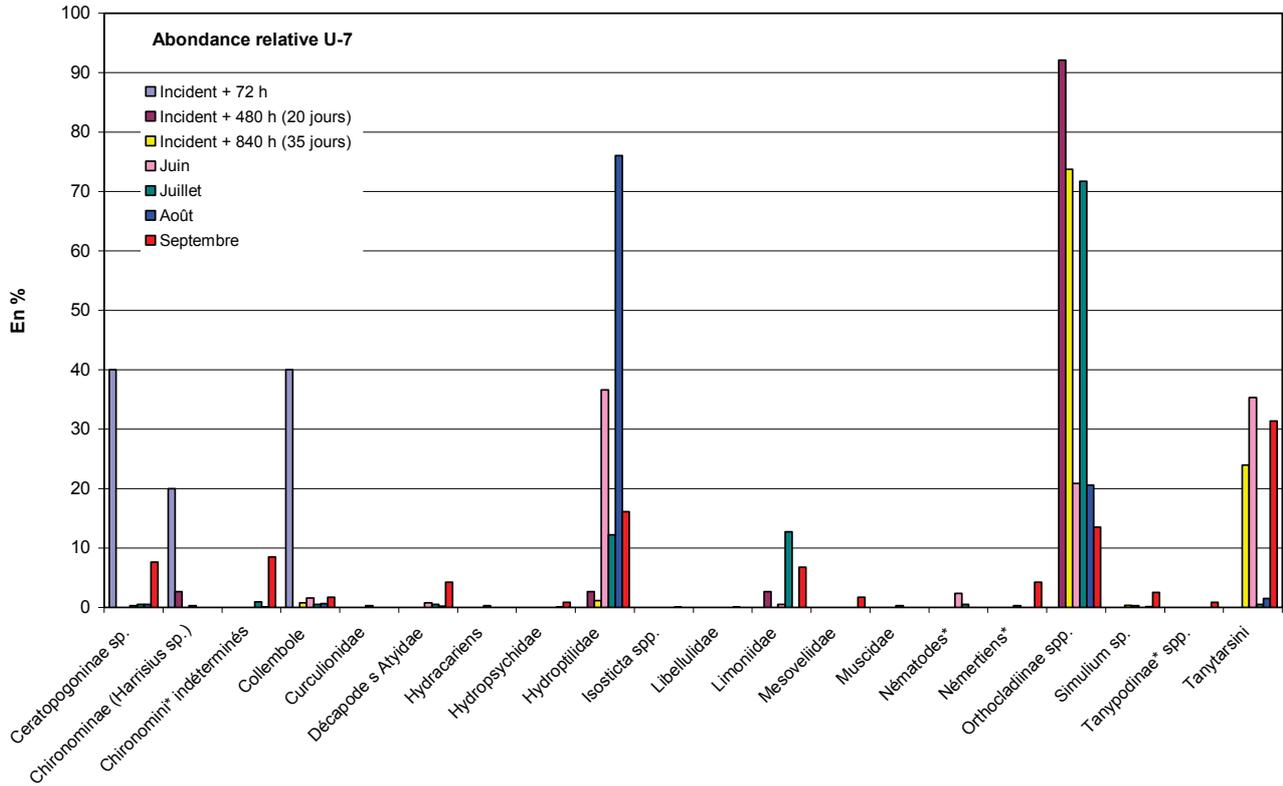
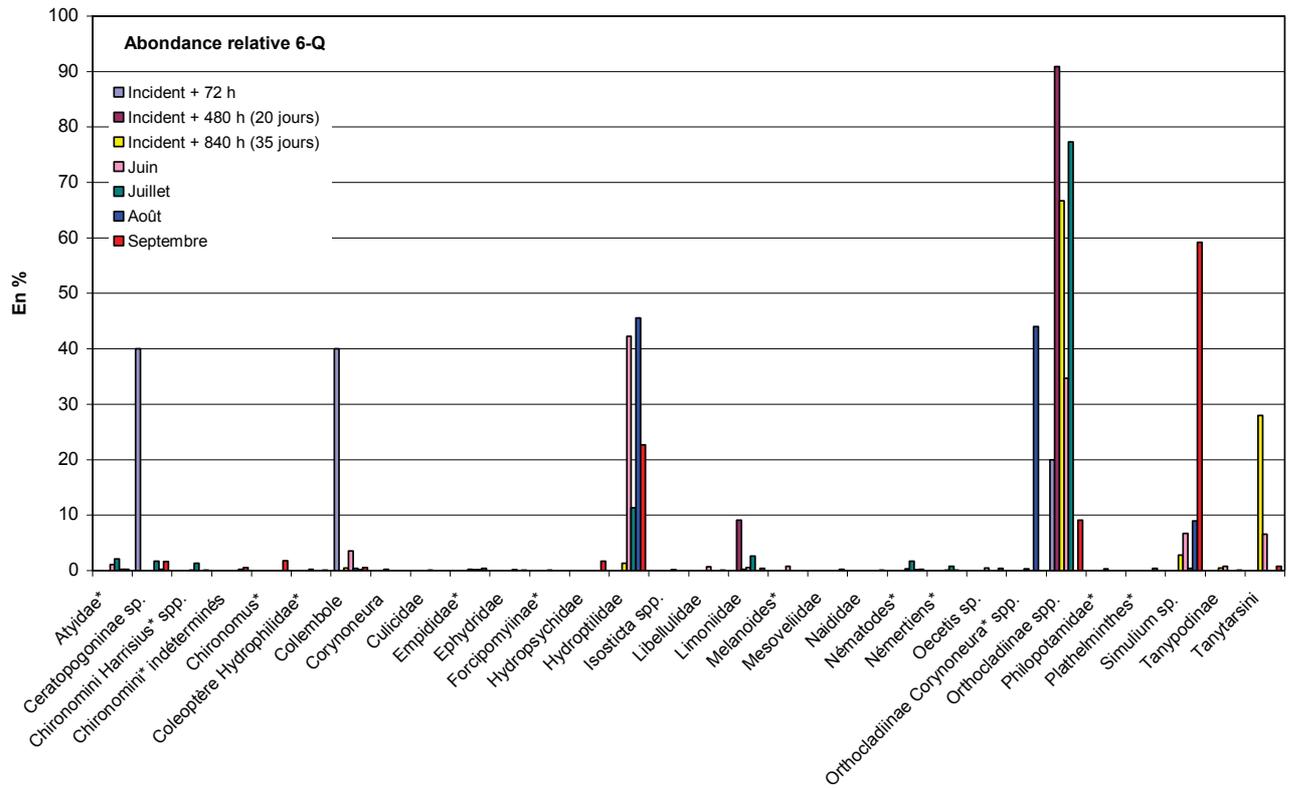
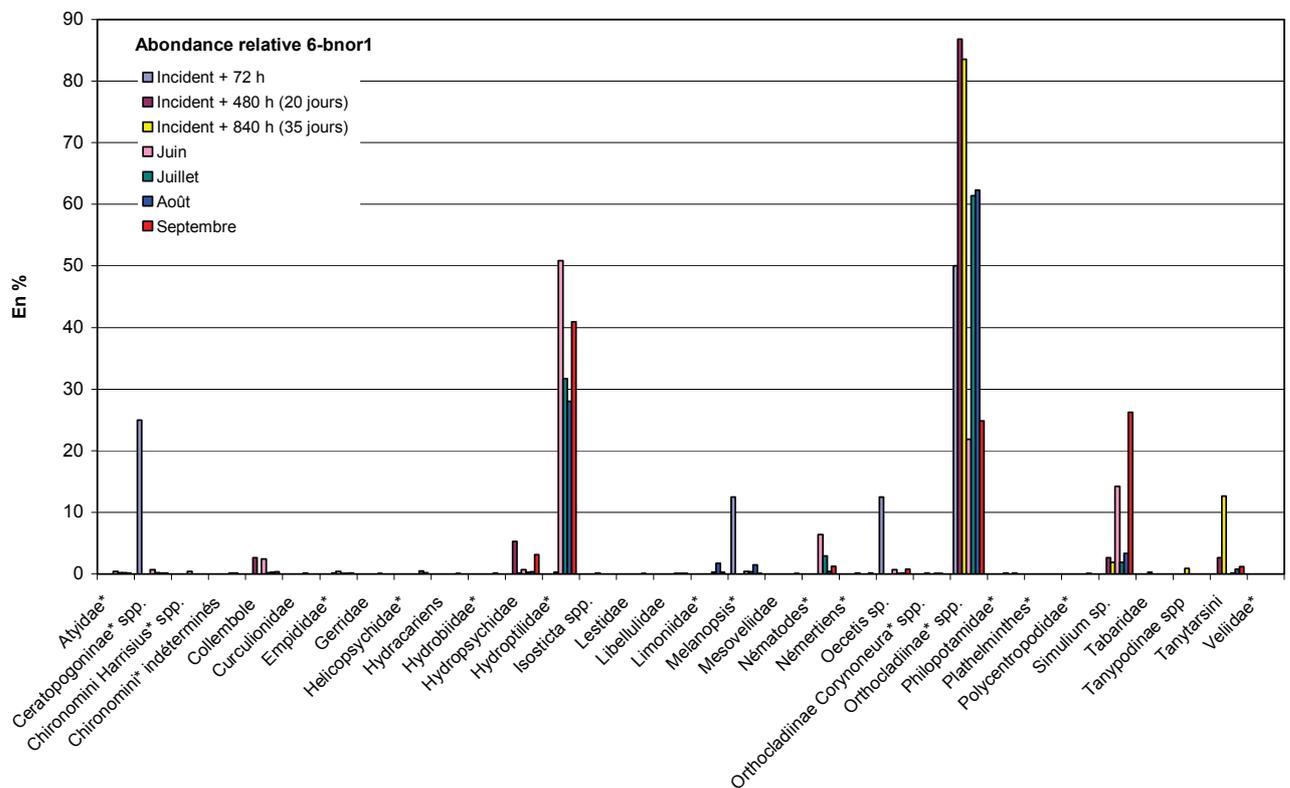
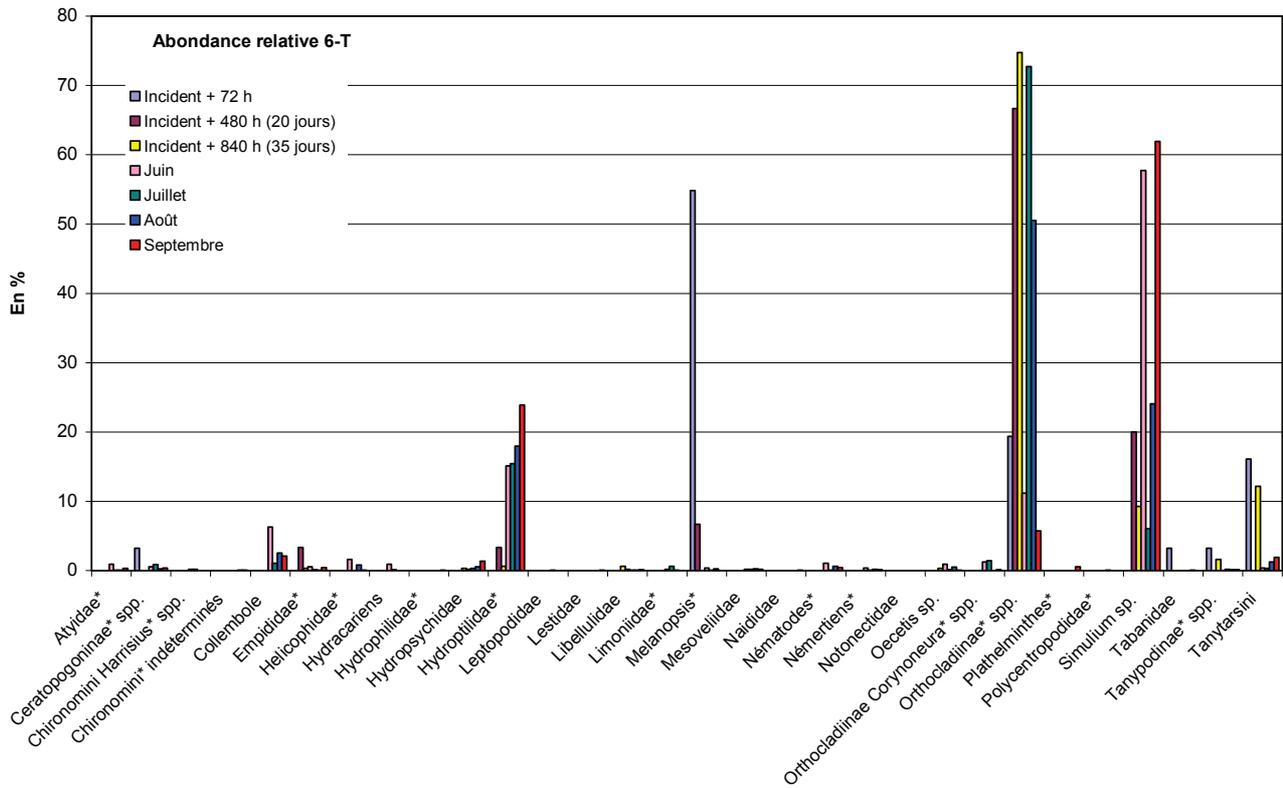
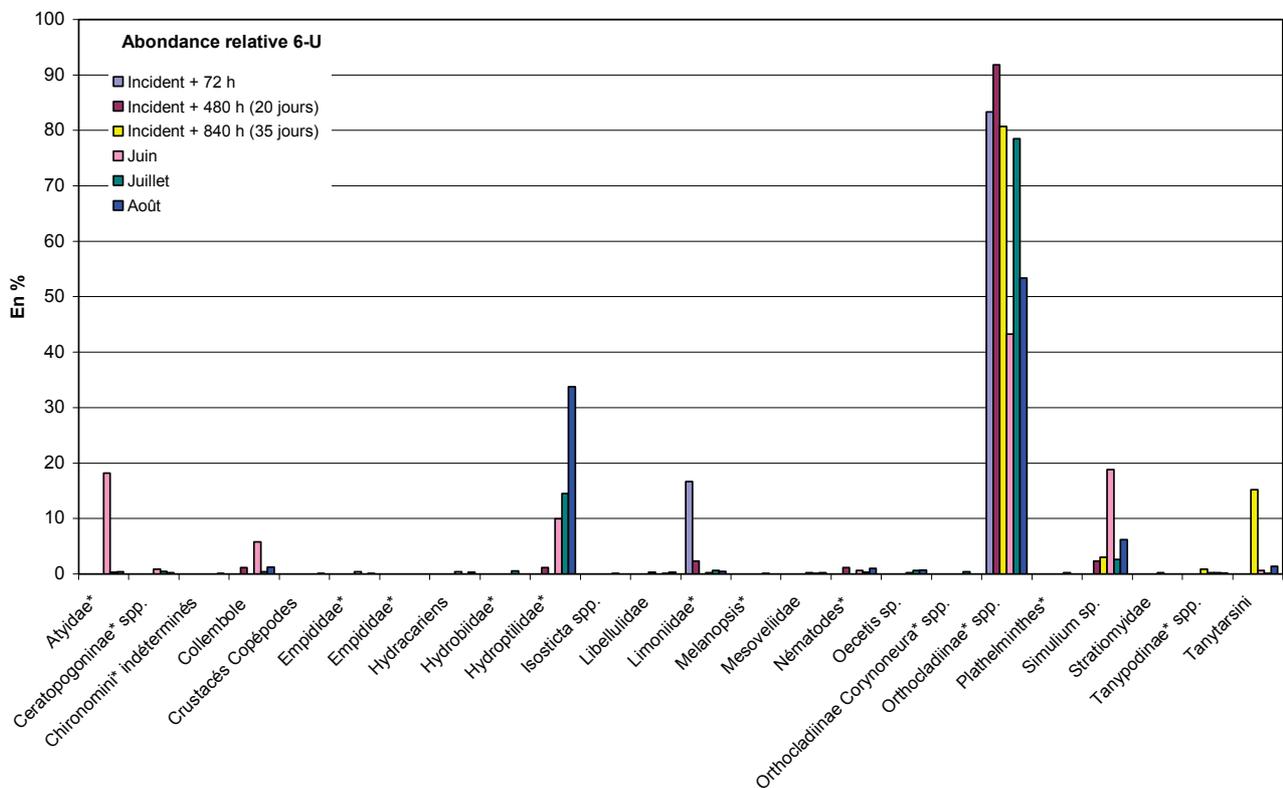
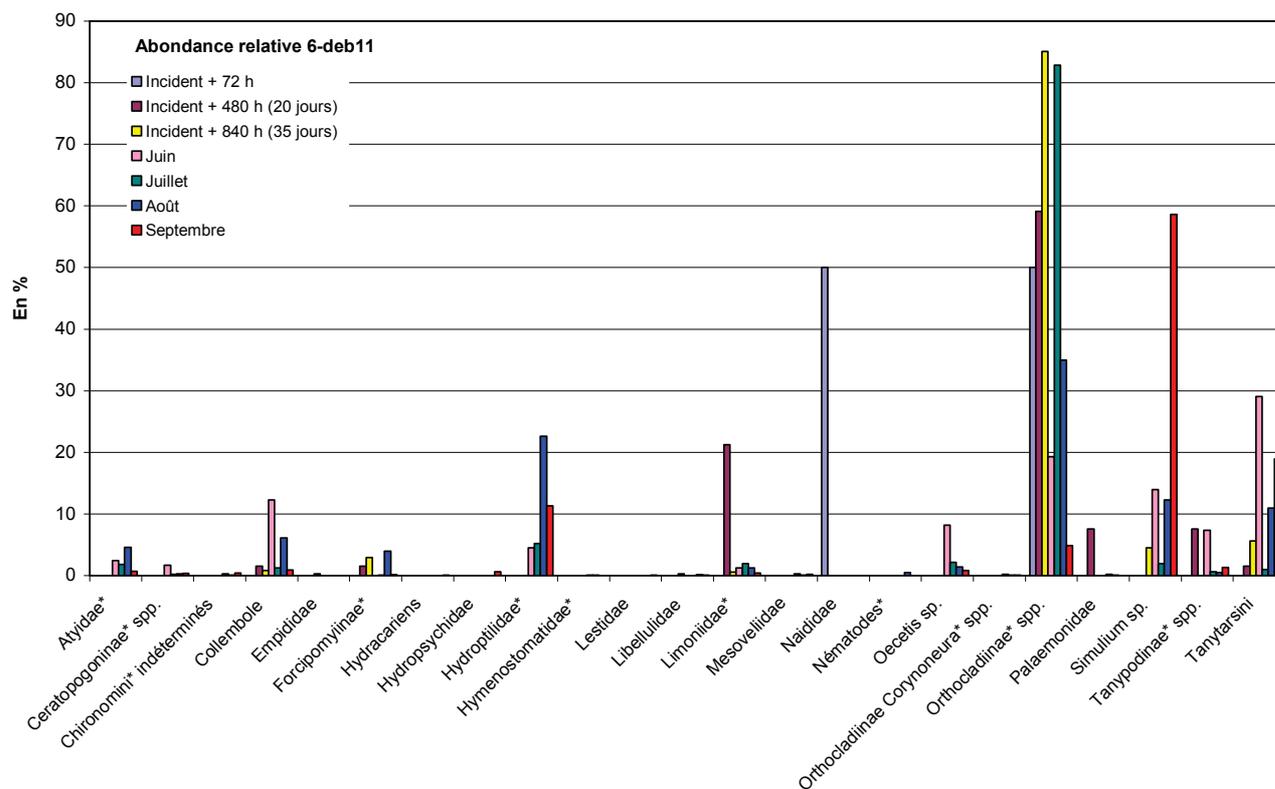
Les taxa présents à la suite de l'incident du 1^{er} avril réapparaissent lors des campagnes suivantes, mis à part pour *Tabanidae* (6-T) et *Naididae* (6-deb11).

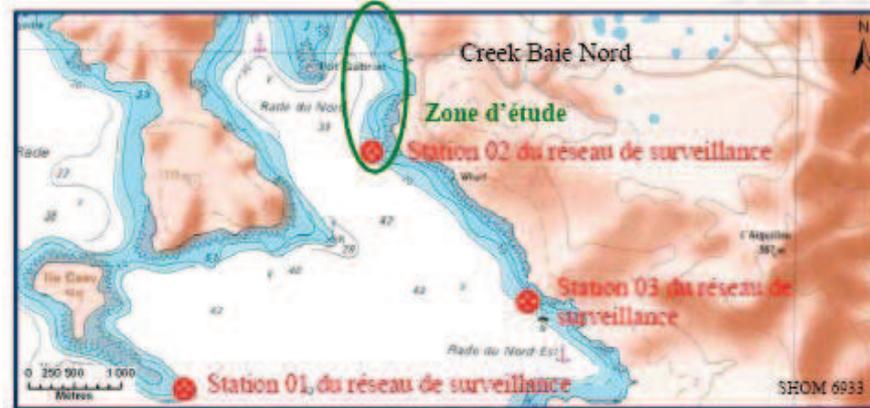
Figure 6-1 : Localisation des stations fixes de surveillance du milieu marin en Baie de Prony (2007, 2008 et 2009)

Cette station ST02 (dite Creek baie Nord) est située à 800 m de l'embouchure du creek au Sud-sud-ouest de celui-ci et dans la zone de transport résultant des courants et marées qui portent au Sud. Trois stations fixes sous-marines de la baie de Prony sont indiquées sur la carte suivante. (cf. figure 6-1)

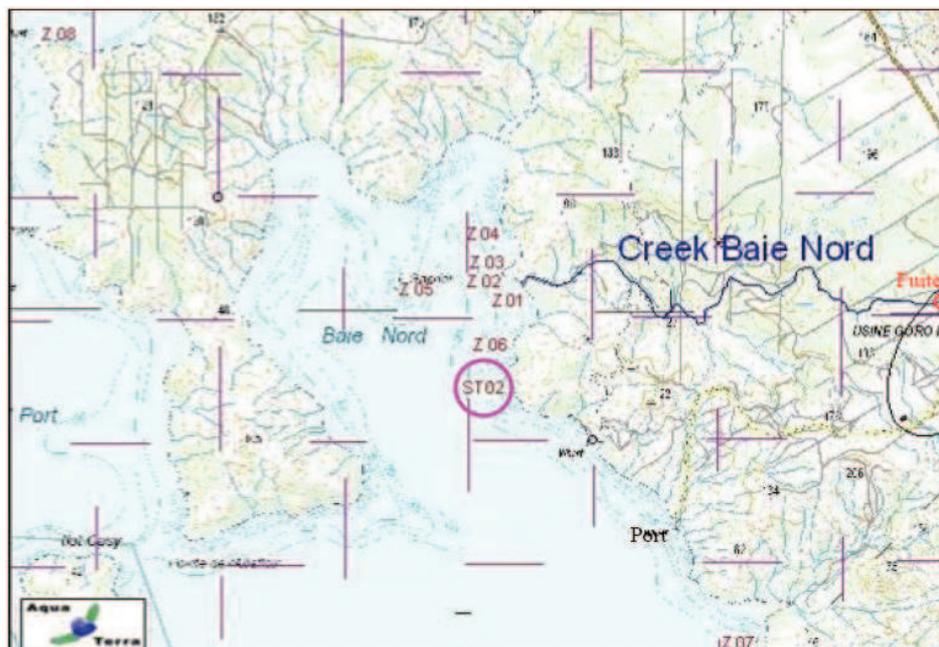
Figure 6-11 : Carte de localisation des stations de suivi à proximité du creek de la Baie Nord

La Figure 6-11 présente les stations qui ont été suivies lors de la mission de suivi **du 7 et 8 avril 2009**.

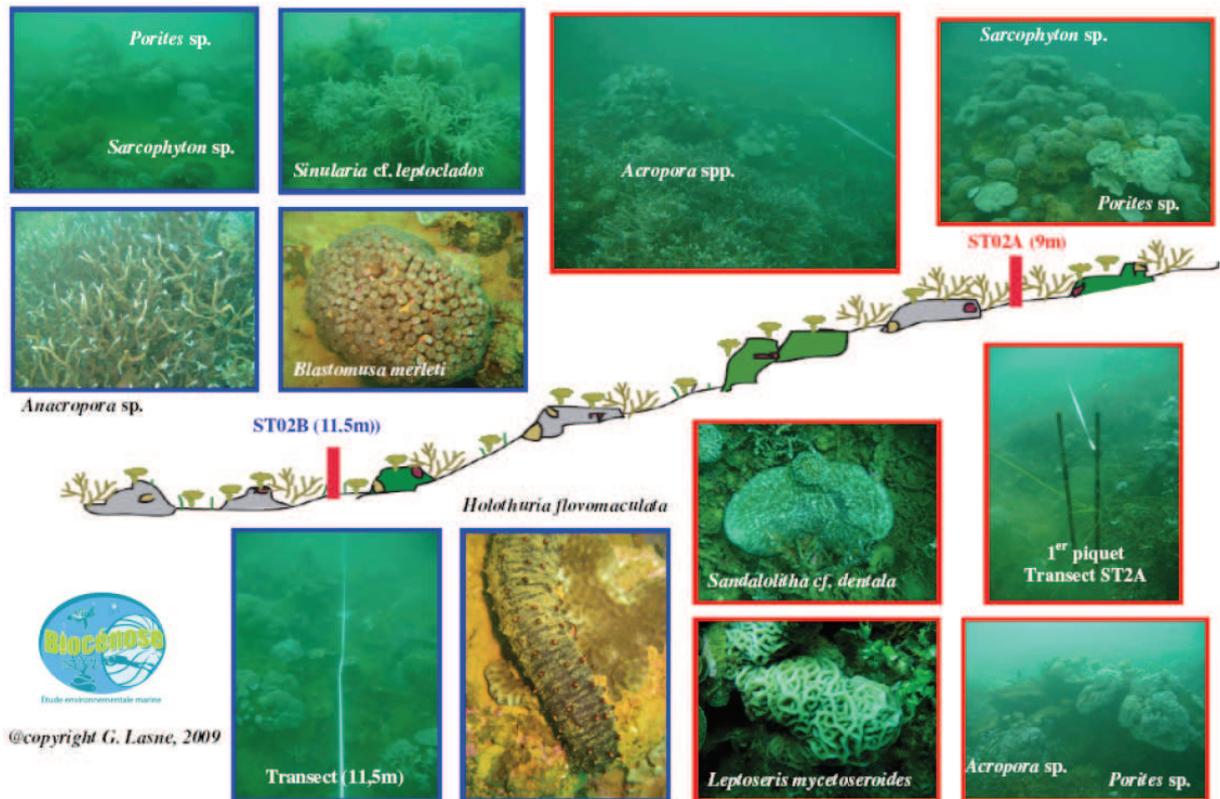
Figure 6-12 : Schéma structural de la station ST02

6.3.1.1. Schéma structural général de la station ST02 (avril 2009 une semaine après l'accident de la fuite d'acide dans le creek)

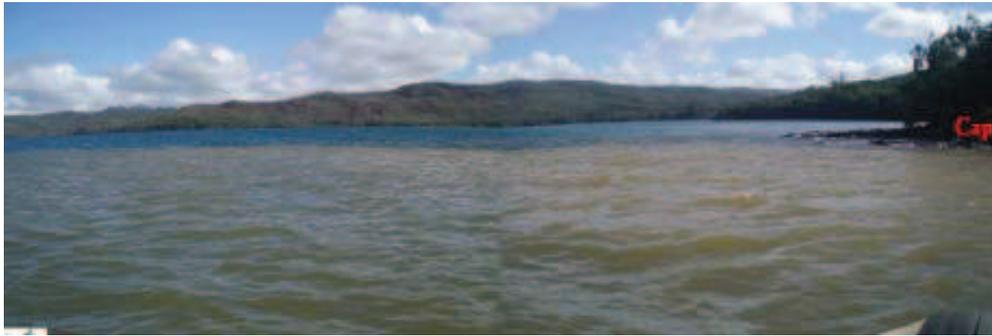
Sur la photographie ci-dessus prise à l'embouchure du creek de la Baie Nord, il faut noter l'apport d'eau douce (constant) visible avec sa démarcation avec l'eau de la baie de Prony (couche néphéloïde - Il ne s'agit pas d'une période pluvieuse). On peut situer la photographie grâce à la figure 6-14 suivante, qui indique bien le petit cap marqué aussi sur la photo.

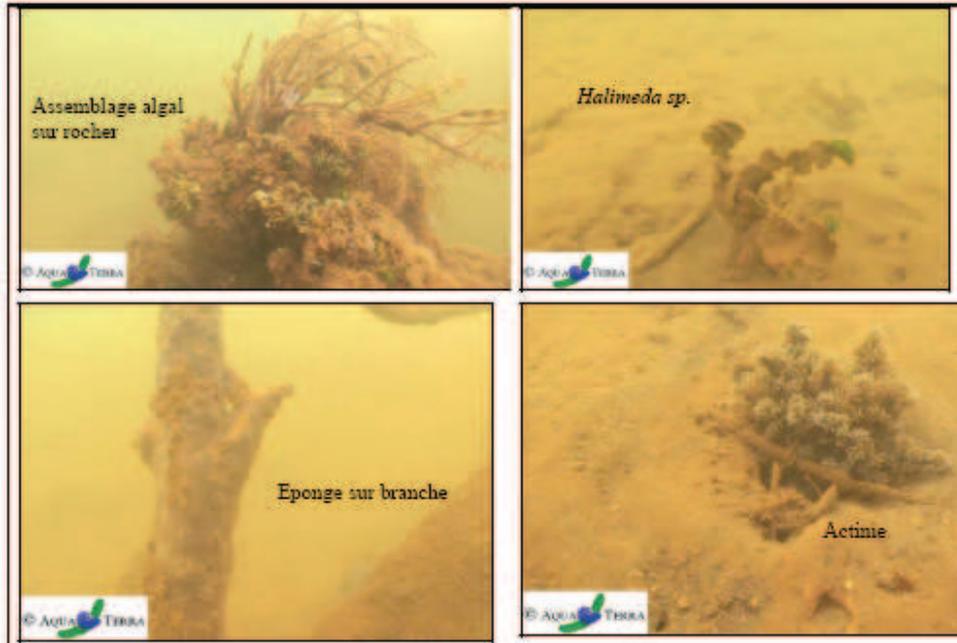
Les photographies suivantes (Figure 6-22) montrent les algues qui ont un recouvrement très faible dans cette zone Z 01 d'embouchure.

Les macrophytes ont un recouvrement très faible, représentés par quelques thalles d'algues brunes (*Padina*, *Sargassum* et *Turbinaria ornata*) et d'algues vertes (*Caulerpa*, *Halimeda* et *Neomeris van bossea*). De plus quelques hydraires colonisent les souches d'arbres déposées sur la vase latéritique.

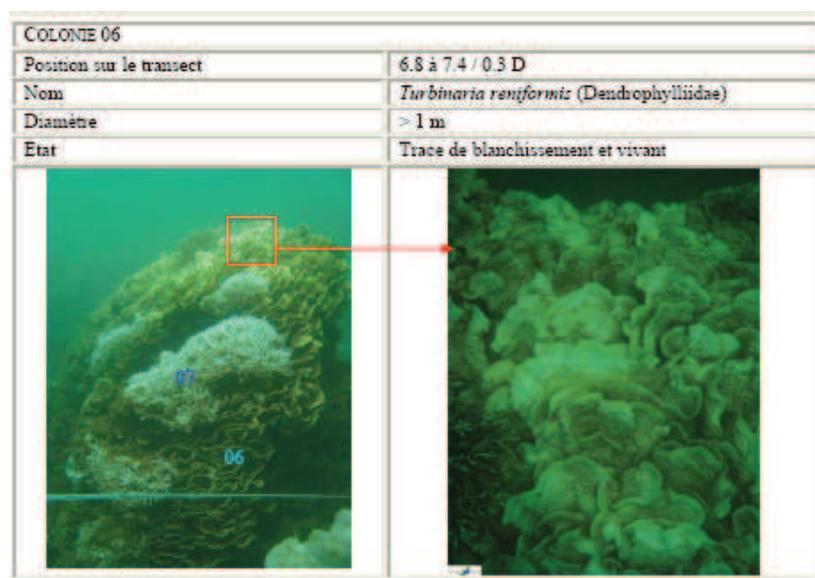
Figure 6-23 : Photographies en zone Z 02. Extrait de l'atlas photographique qui montre le détail d'étude des espèces coralliennes blanchies

Les photographies suivantes sont un résumé explicite des inventaires dans la zone Z02. C'est dans cette zone explorée d'environ 11 700 m² que du blanchiment corallien (sans mortalité des polypes et par patches irréguliers) a été observé et étudié avec attention, espèce par espèce et avec la mise en place d'un *transect* fixe qui sera suivi dans le temps. Ce *transect* est échantillonné comme toutes les stations avec LIT/Substrat + benthos + poissons, il pourra être transformé en station de suivi selon l'évolution.

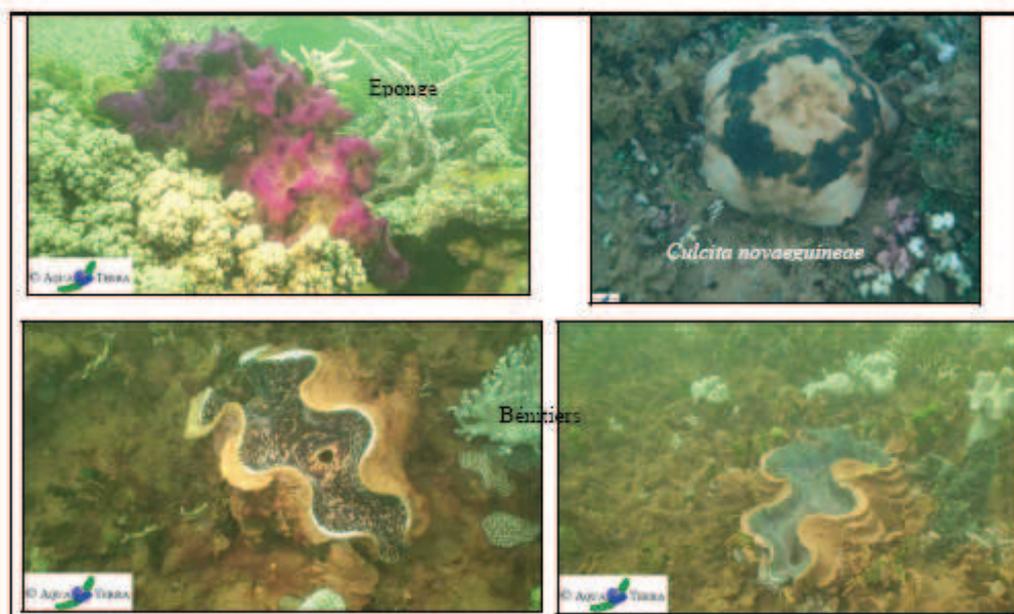
Figure 6-26 : Macro benthos en zone 04 proche de l'embouchure du creek de la baie Nord, une semaine après la fuite d'acide dans le creek

Les photographies suivantes (Figure 6-26) prises en zone 04 confirment le bon état de santé du benthos :

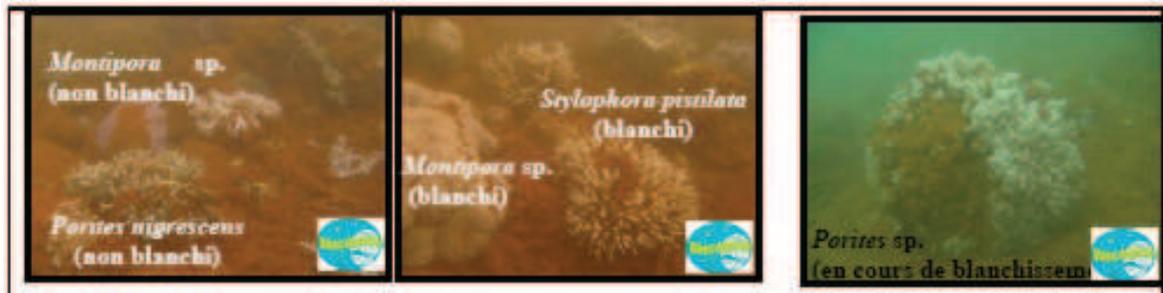
Des colonies de coraux blanchies sont aussi retrouvées sur ces deux zones témoins, hors toute influence du projet Vale Inco Nouvelle-Calédonie et du creek de la baie Nord. Les photographies suivantes (Figure 6-29) sont un extrait de l'atlas photographique et montrent ce blanchiment.

Figure 6-29 : La zone de référence 7 (au sud-est du port, figure carte 6-20) présente du corail blanchi

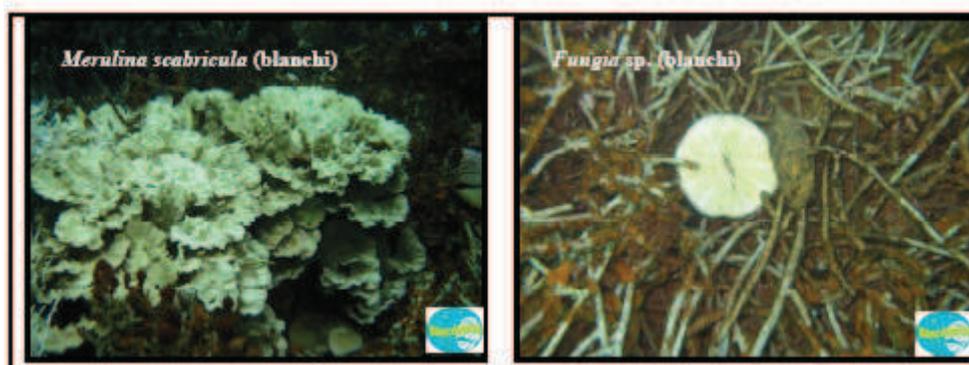
Figure 6-31 : Coraux blanchis en zone 8 (3 et 5 m)

La diversité du haut récif n'est pas très importante, cependant certaines colonies s'édifient à travers la finesse des branches d'*Acropora grandis*. Ces espèces montrent pour la plupart les marques du blanchiment (*Anacropora spp.*, *Lerulina scabricula*, *Montipora cf. danae*, *Fungia spp.*....).

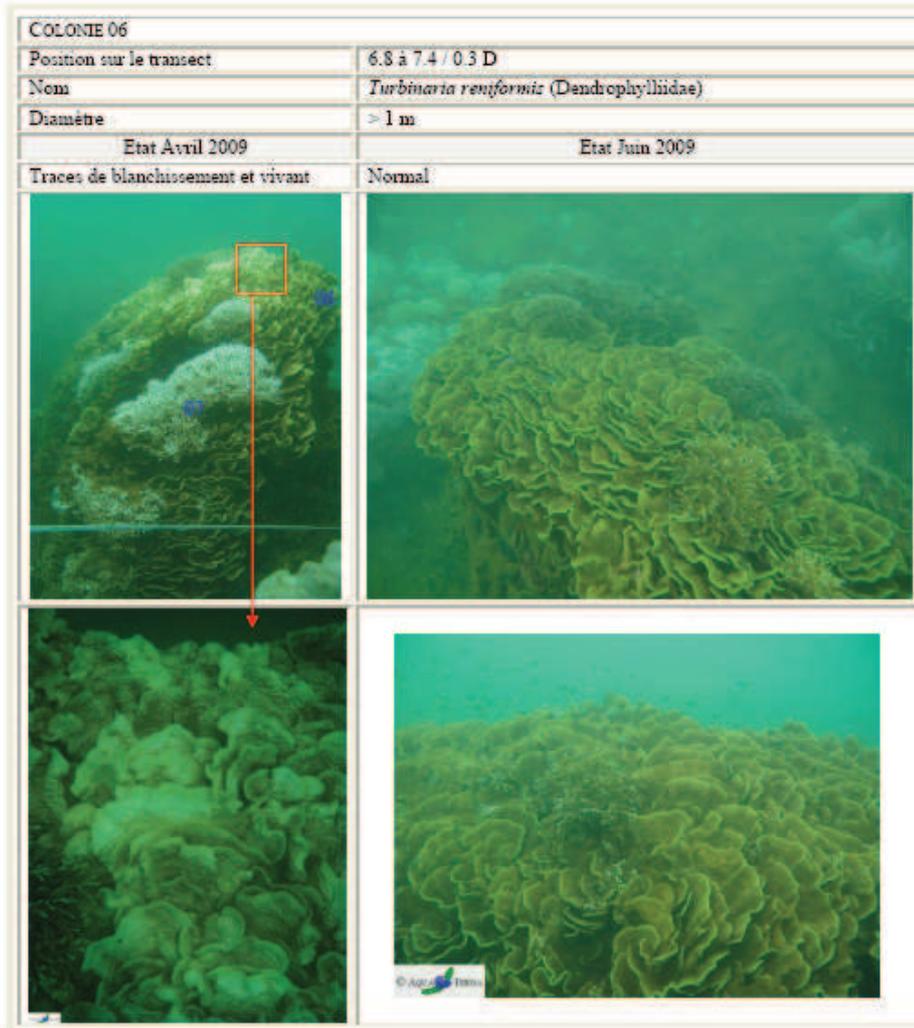
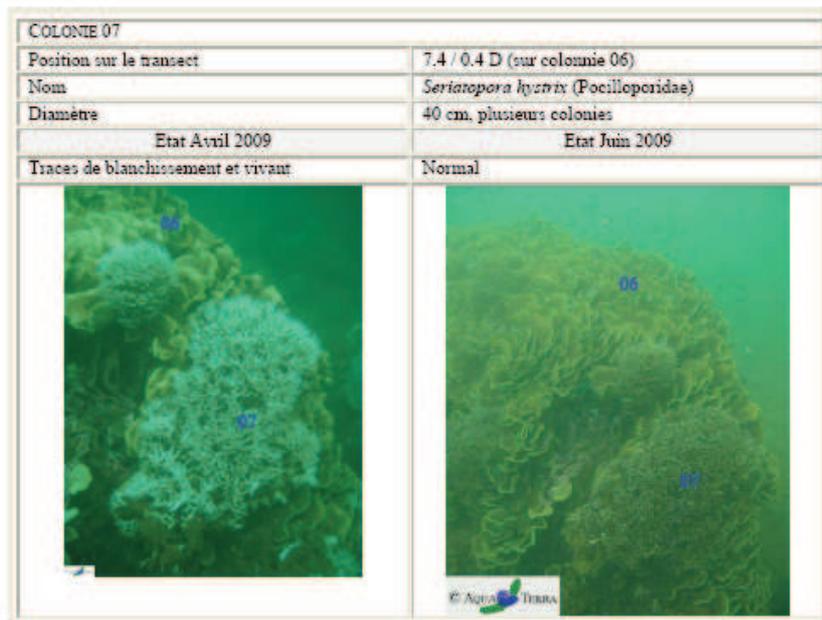
Figure 6-32 : Photographies de formations coralliennes extraites de l'atlas photographique Mission n° 2 : ces photographies montrent que le blanchiment corallien disparaît, que les polypes sont bien vivants et qu'ils ont repris leur activité symbiotique avec des zooxanthelles

COLONIE 08	
Position sur le transect	9.4 / 0.5 D
Nom	<i>Millepora</i> sp. (Milleporidae)
Diamètre	< 10 cm
Etat Avril 2009	
Blanc et vivant	Normal
Etat Juin 2009

Nous rappelons qu'un corail blanc est en phase de latence et peut donc : soit ne pas retrouver de zooxanthelles et finir par mourir au bout de quelques mois, soit être recolonisé par des zooxanthelles et donc retrouvé un état de santé correct.

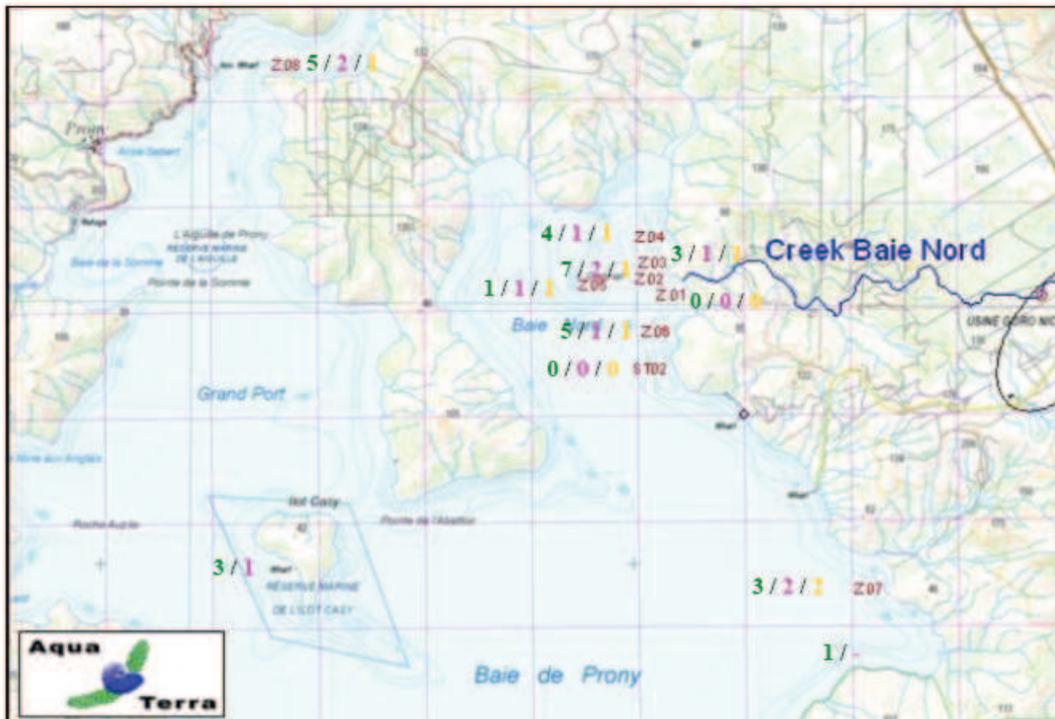
Figure 6-38 : Blanchiment corallien, estimation visuelle sur une échelle de 10

Nb : Vert=avril 2009, mauve=juin 2009 et jaune= décembre 2009

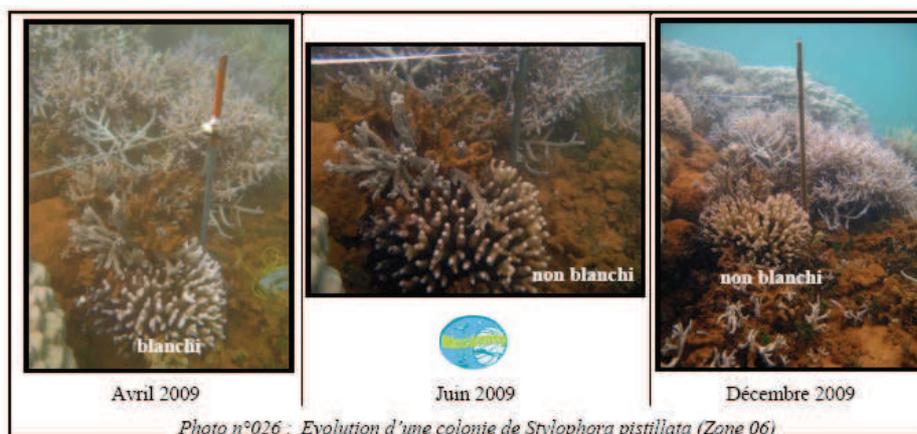
Photographies explicites de la mission de suivi n°3 :

COLONIE 01		
Position sur le transect	0.3 / 0.2 G	
Nom	<i>Stylophora pistillata</i> (Pocilloporidae)	
Diamètre	30 cm	
	Etat Avril 2009	Etat Juin 2009
Blanc et vivant	Normal	Normal

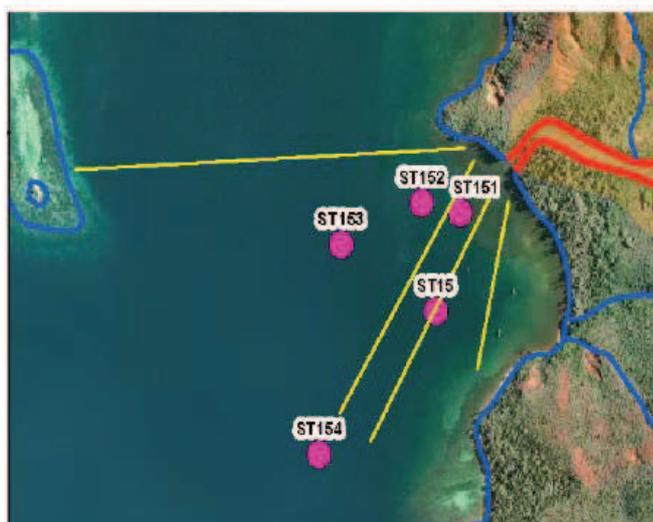
Figure 10-1 : Position des ces stations

Station	Longitude	Latitude	Profondeur (m)
St15	166° 52,590	-22° 20,037	27
St151	166° 52,618	-22° 19,941	14
St152	166° 52,582	-22° 19,934	18
St153	166° 52,464	-22° 19,965	35
St154	166° 52,431	-22° 20,158	34

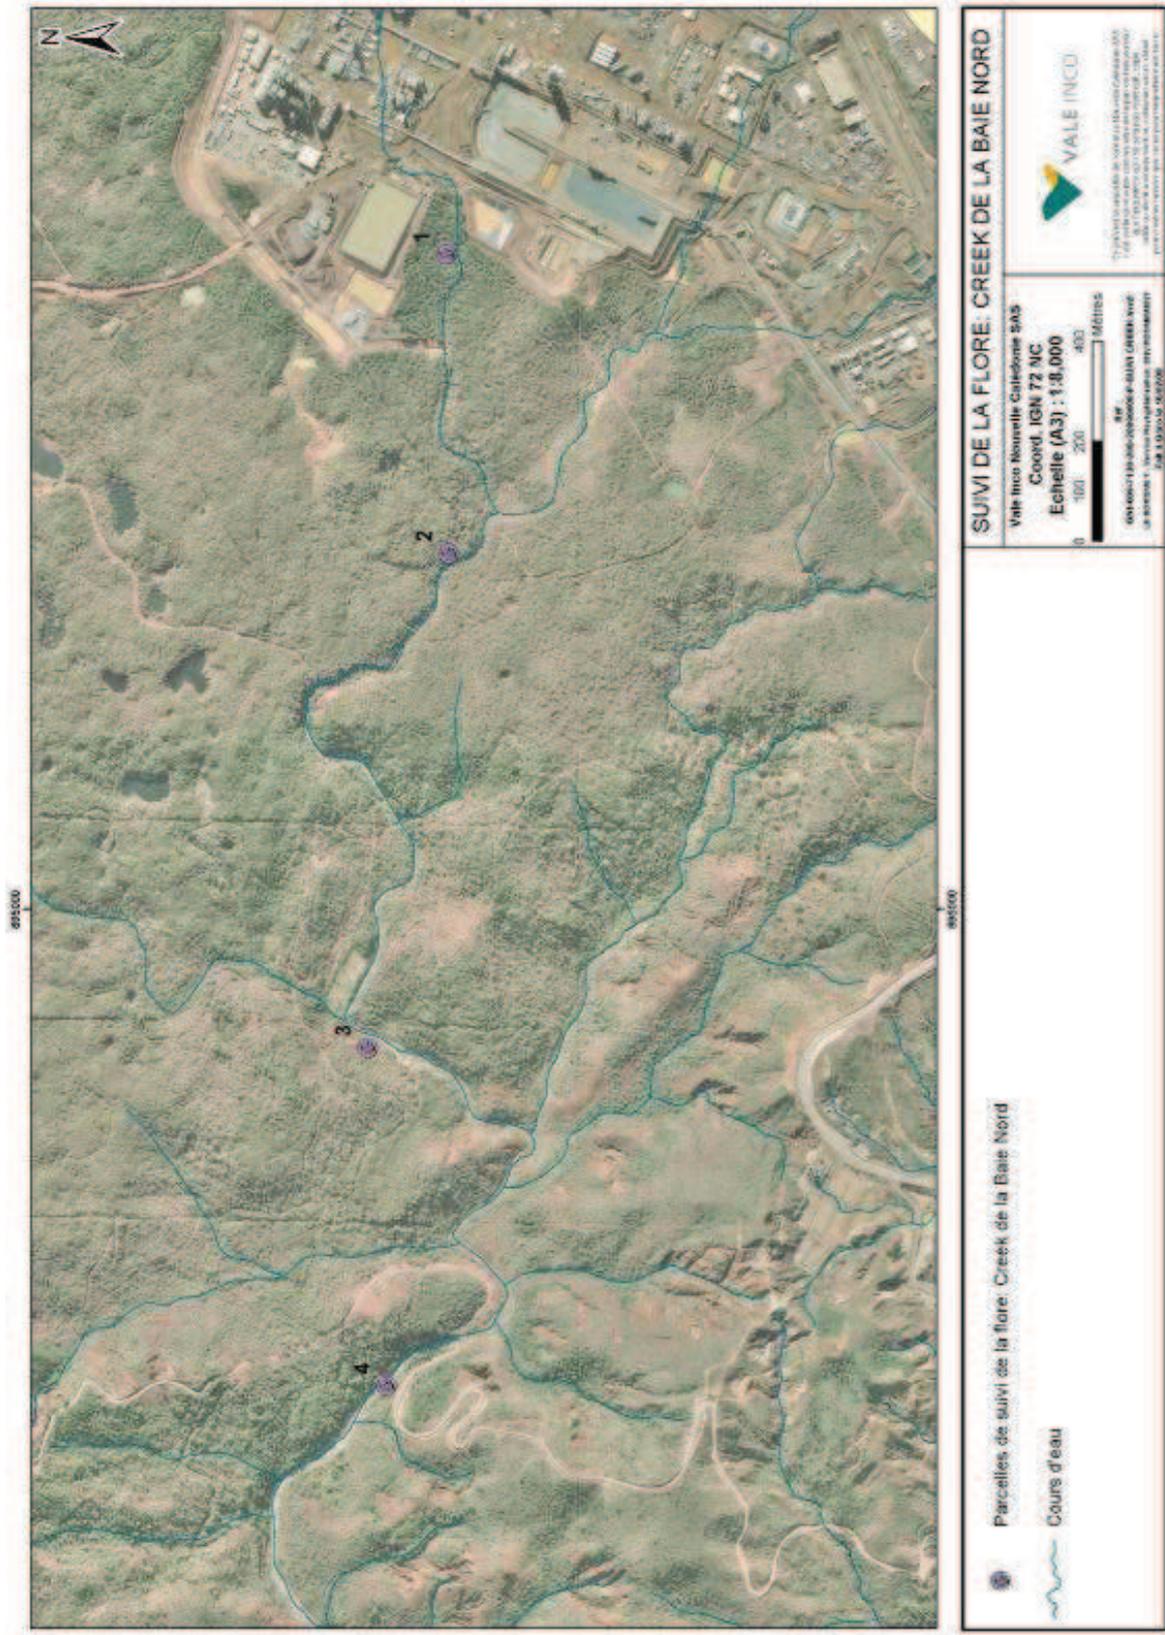
Figure 14-1 : Carte de localisation des parcelles de suivi de la flore rivulaire du creek de la Baie Nord

Les parcelles 3 et 4 sont en aval et au sein d'une végétation plus ouverte. En l'absence de *Blechnum*, l'espèce *Pancheria rivularis* a été choisie pour le comptage du nombre d'individus dans ces parcelles.
