SUIVI ENVIRONNEMENTAL SUITE À L'ÉMISSION ACCIDENTELLE D'ACIDE DANS LE CREEK DE LA BAIE NORD

Mars 2010

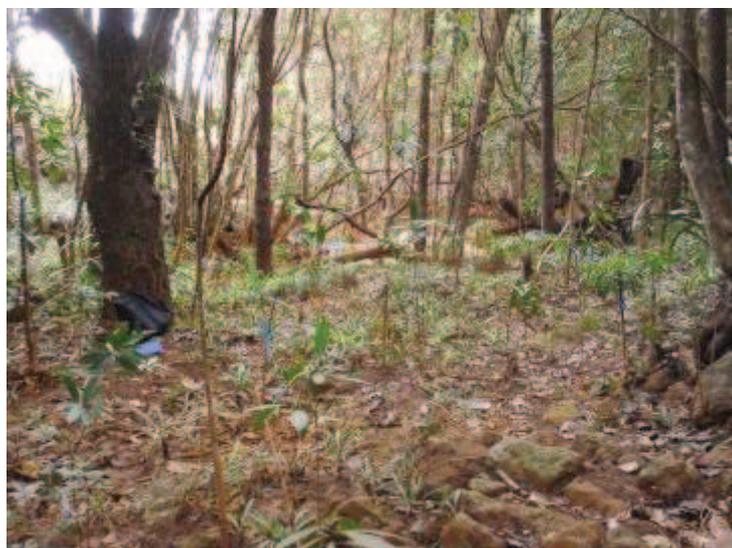
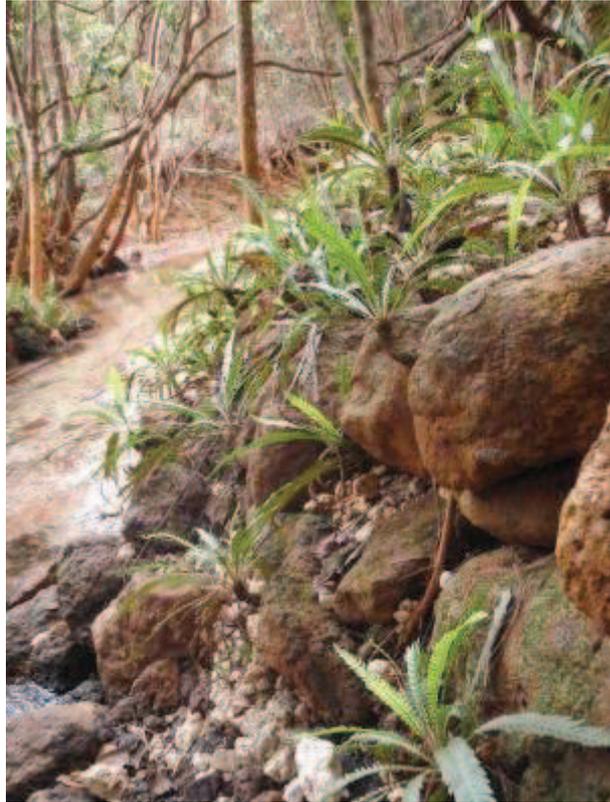
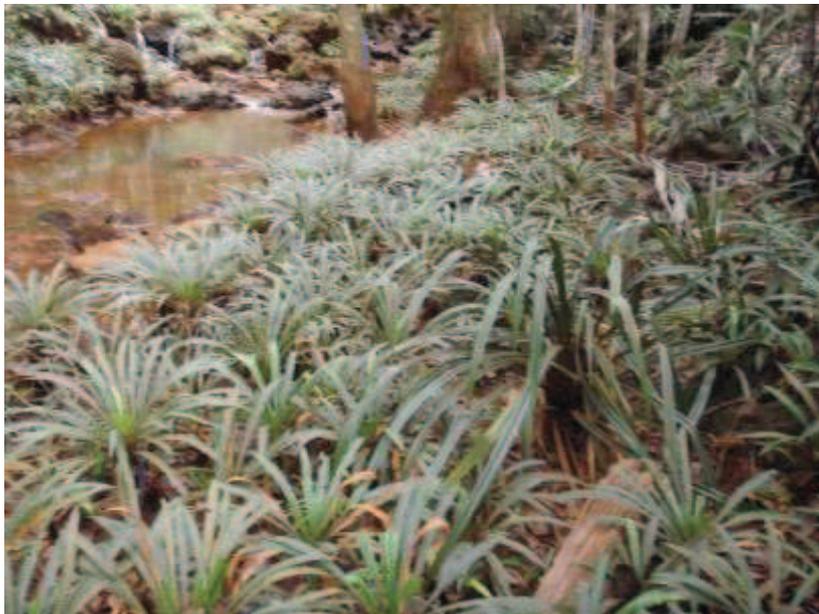
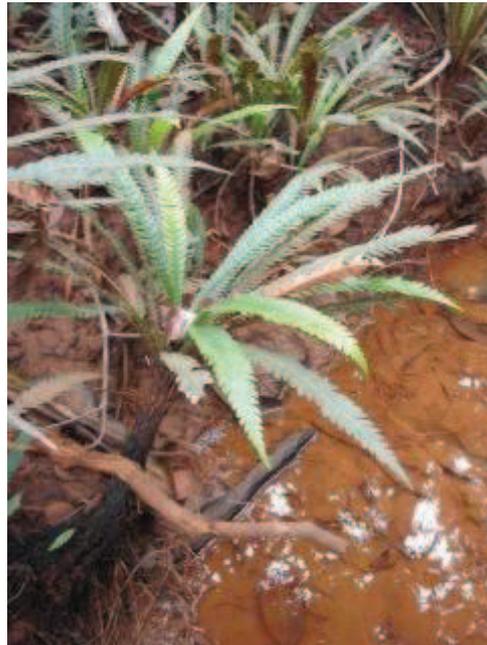
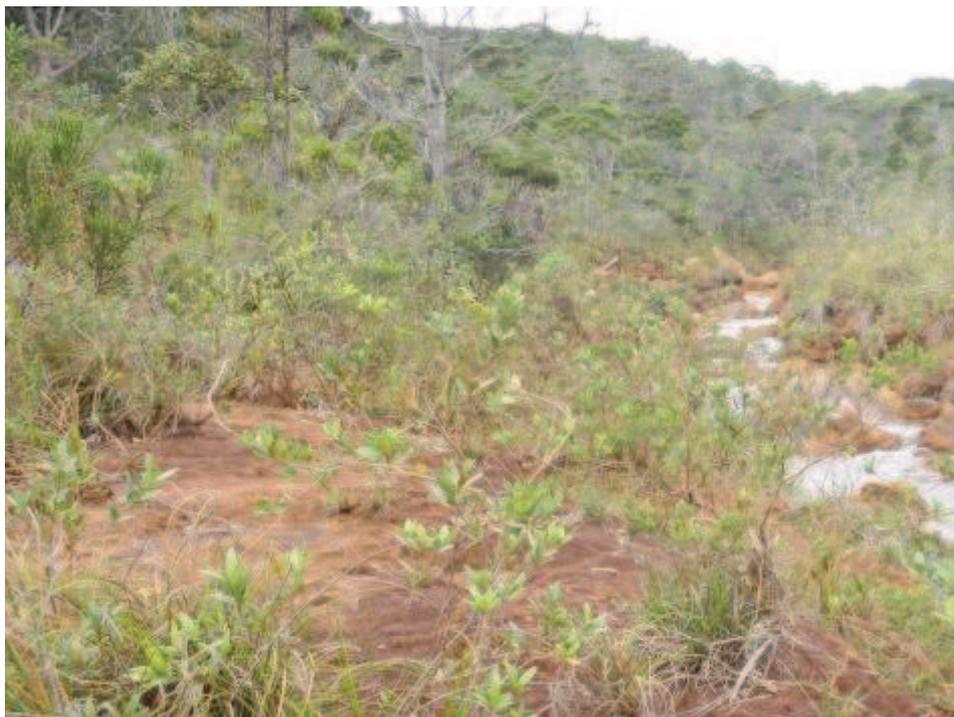
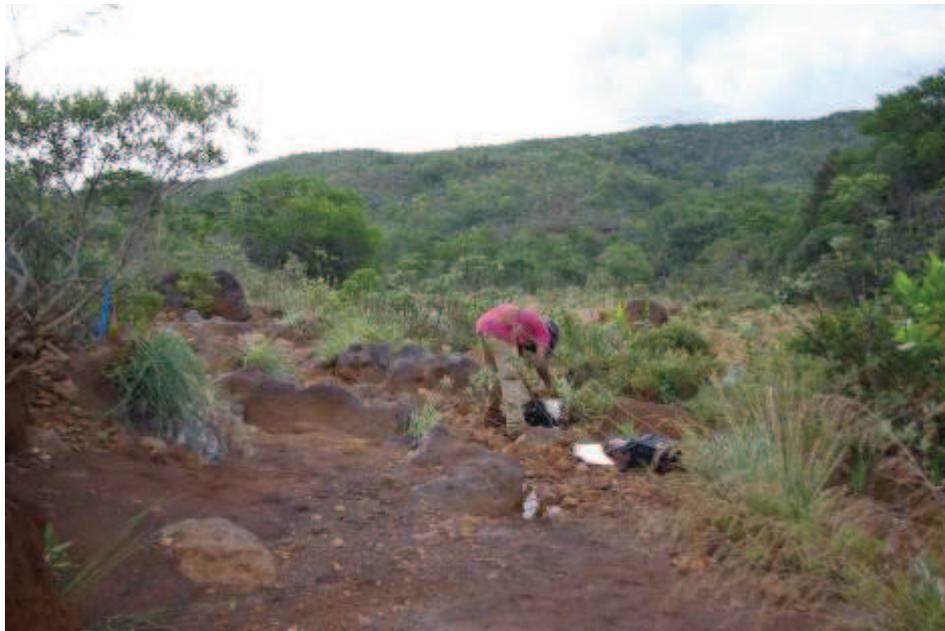
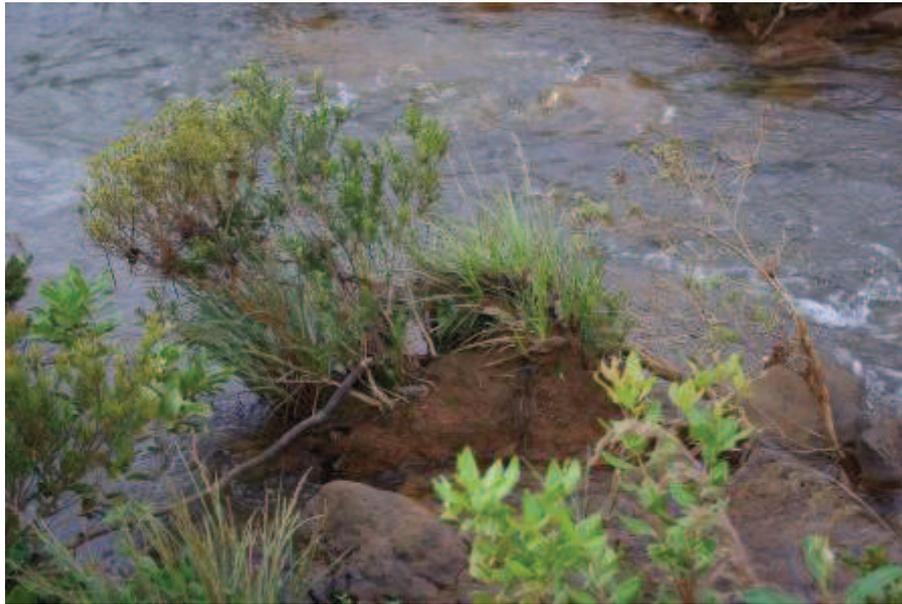
Au 19 Octobre 2009: aucune espèce envahissante n'a été enregistrée dans les 4 parcelles mises en place. L'hypothèse d'arrivée de nouvelles espèces suite à la modification du substrat par apport considérable de calcaire avait été abordée lors du rapport transmit le 28 mai 2009 et n'est donc pas établie.

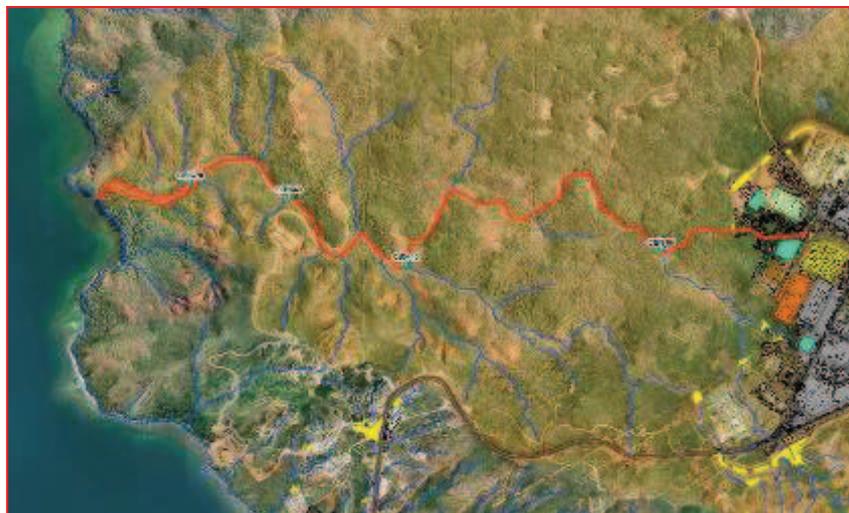
Le creek de la baie Nord et sa portion affectée surlignée en rouge
