# Quel impact environnemental suite aux incidents de Vale ?

Les suivis environnementaux de Vale Nouvelle-Calédonie après l'incident de mai et de septembre 2012 ne montrent pas d'anomalies. L'OEIL a mené de manière indépendante deux campagnes sur le creek de la baie Nord.

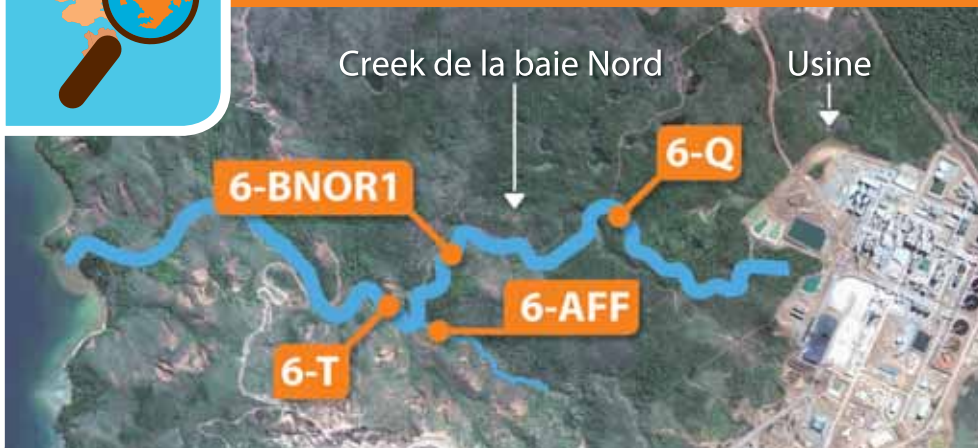
### Localisation des points de mesure (stations) au cours des missions terrain de l'OEIL

- > stations étudiées (pour vérifier s'il y a eu impact sur le cours d'eau) : 6-T, 6-BNOR1 et 6-Q
- > station témoin (échantillonnée pour servir de référence) : 6-AFF
