## Rapport d'incident :

# Rupture du diffuseur de l'effluent marin de Vale NC

20 Novembre 2013

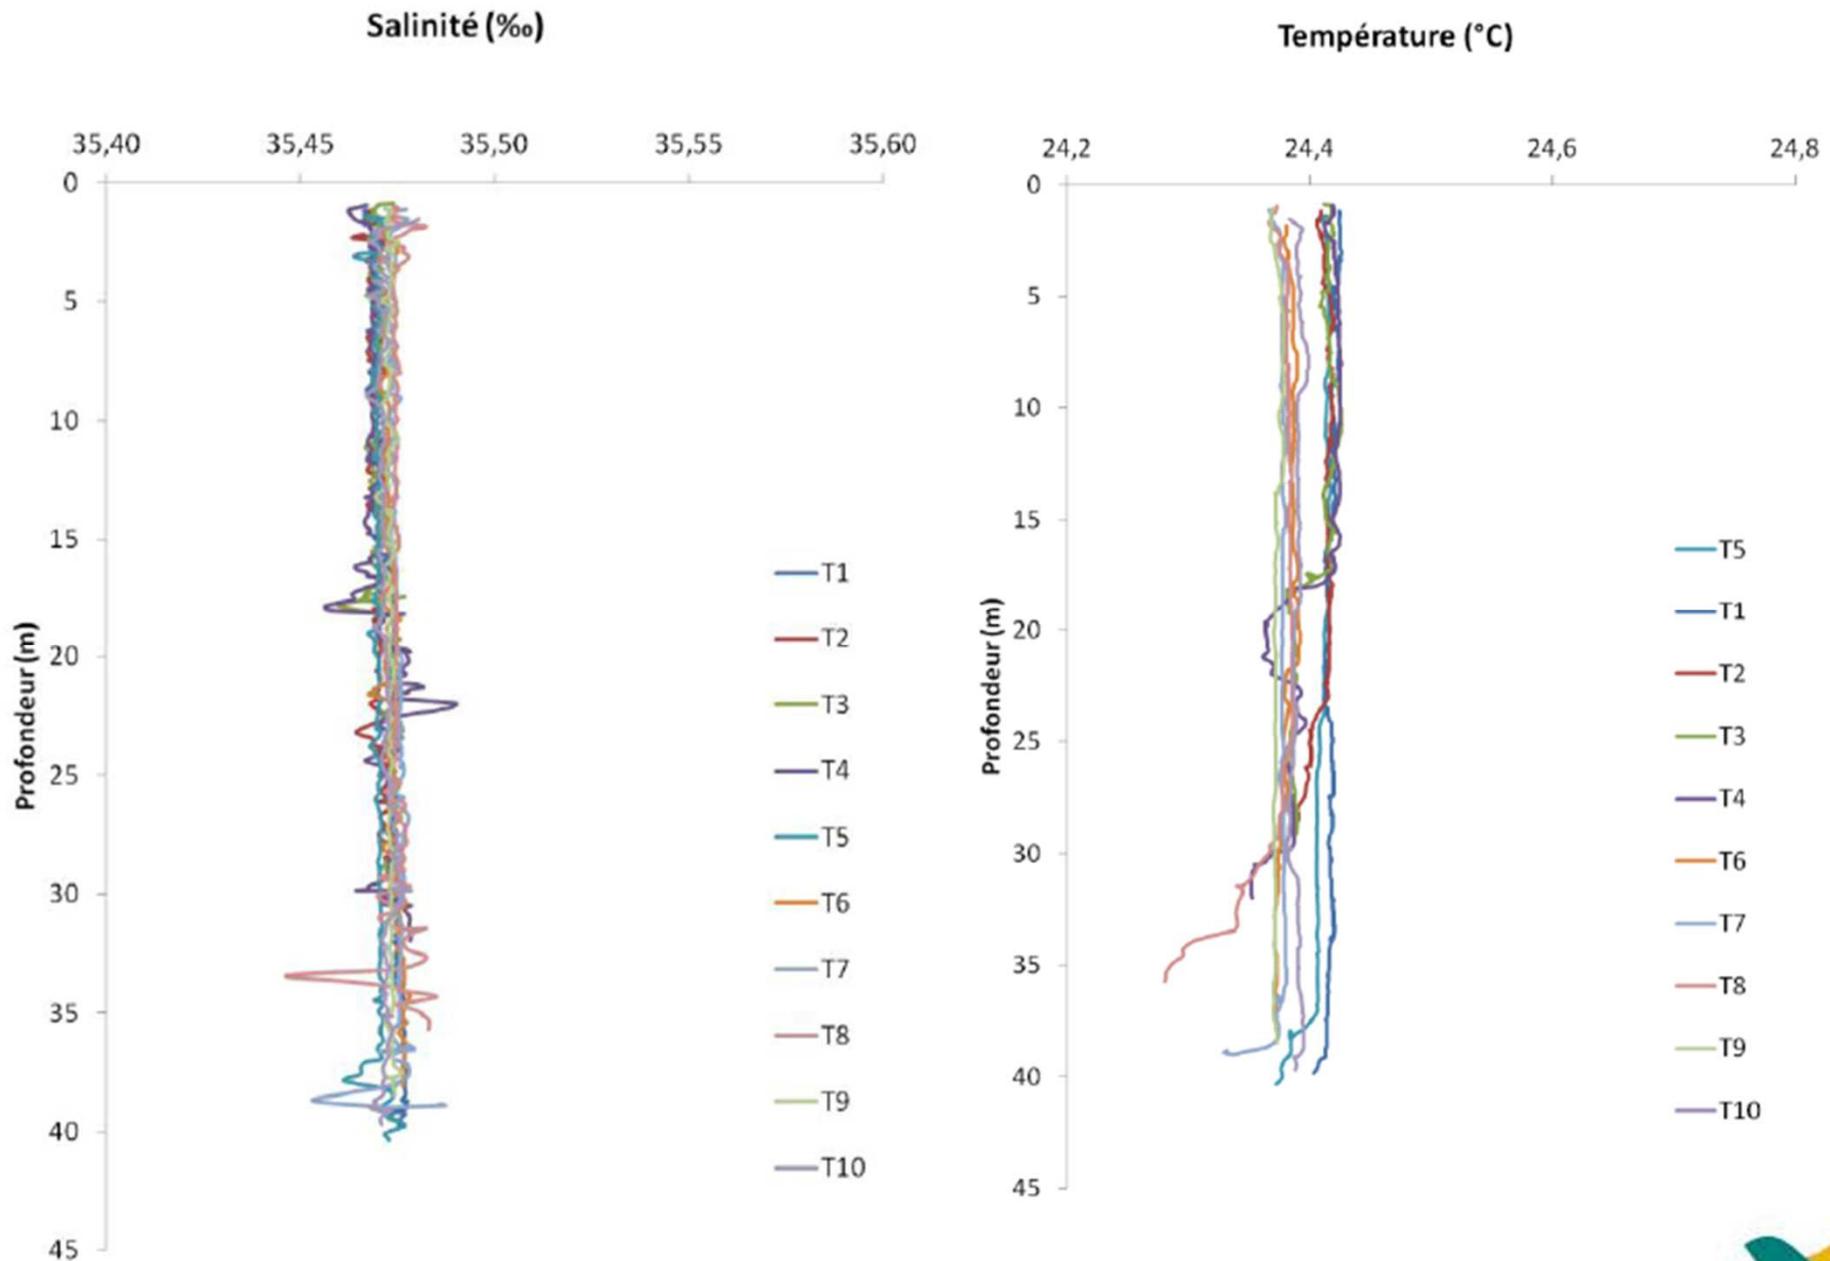
# Profils de la colonne d'eau sur les 10 stations prélevées autour du point de cassure du diffuseur entrain d'émettre

- Les profils des variables physico-chimiques n'ont pas permis de déceler d'impacts de l'effluent industriel.
- Aucune masse d'eau plus douce ou de différente composition que l'eau de mer n'a été observée sur les 10 profils enregistrés autour du point de cassure du diffuseur
- Les concentrations de métaux dissous et de Mn particulaire mesurées aux 4 stations entourant le point de cassure du diffuseur restent dans le même ordre de grandeur que les concentrations précédemment mesurées lors des différentes campagnes semestrielles

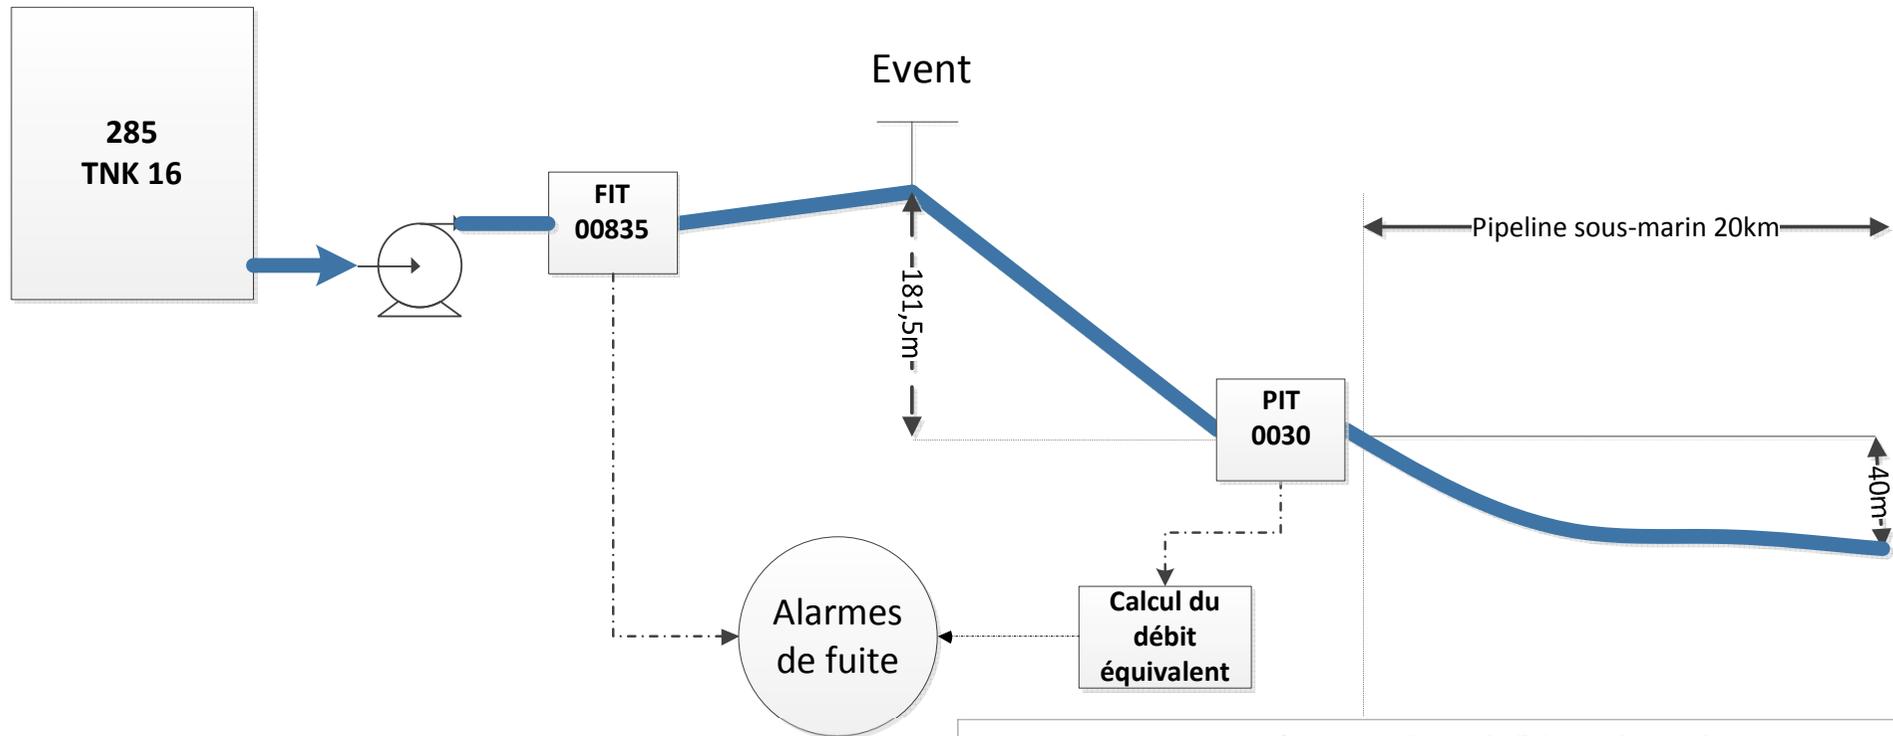
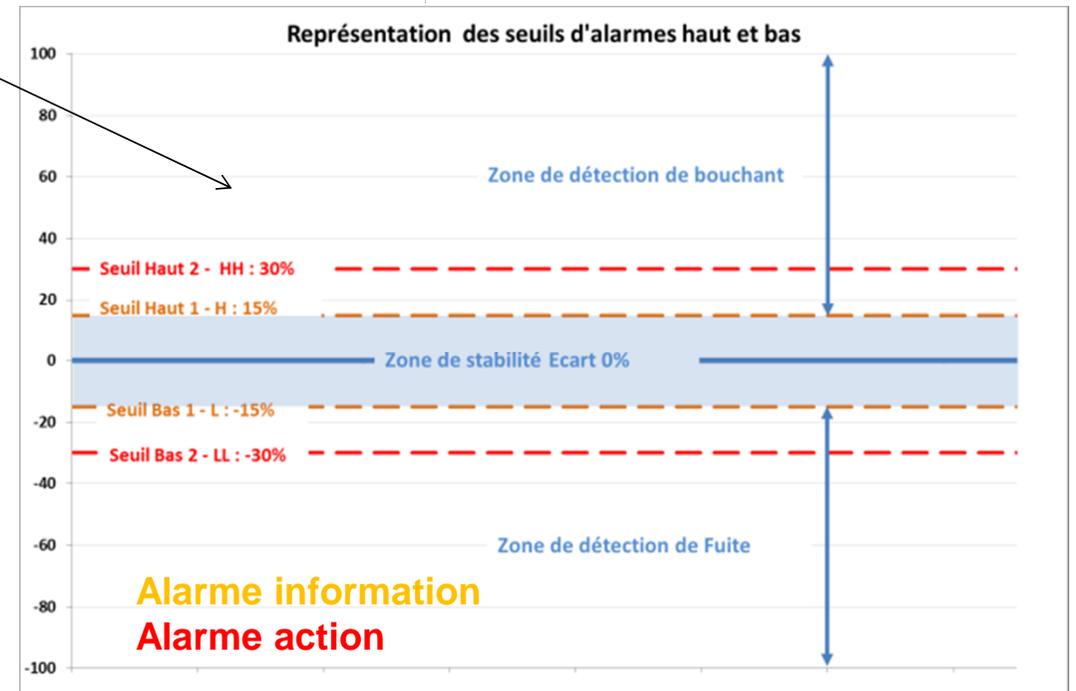
# Systeme de detection de fuite

- FIT : Débit mesuré en sortie des pompes
- PIT : Pression mesurée avant l'entrée du pipeline sous le niveau de la mer
- FY : débit calculé par modèle hydraulique et pression mesurée au PIT
- Détection de fuite : Pourcentage d'écart entre FIT et FY :

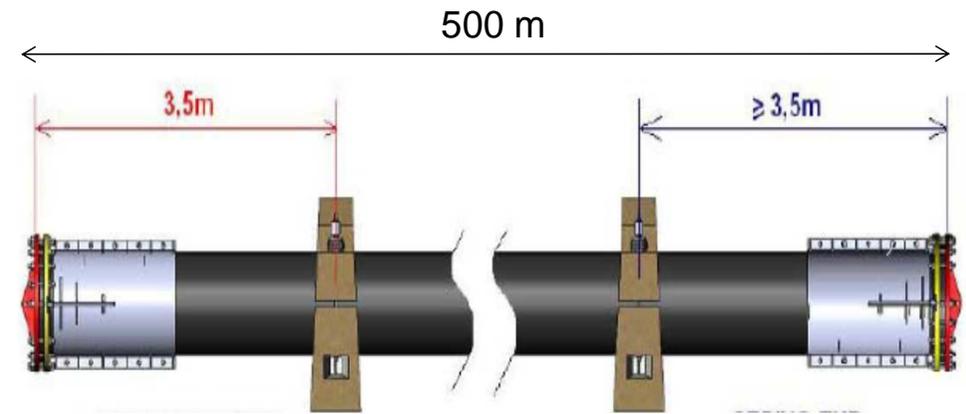
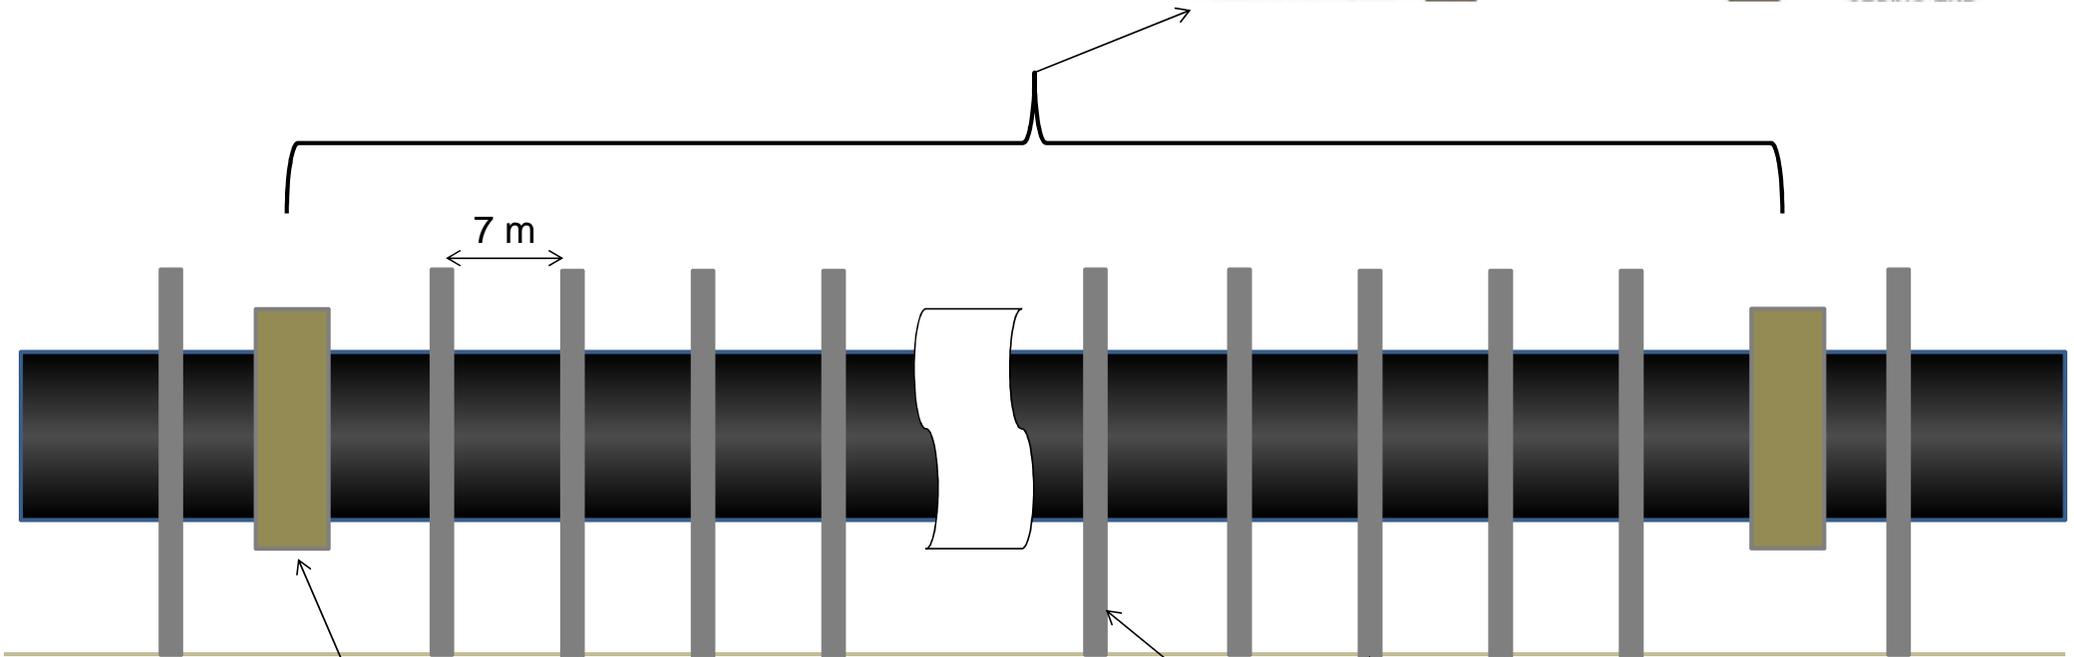
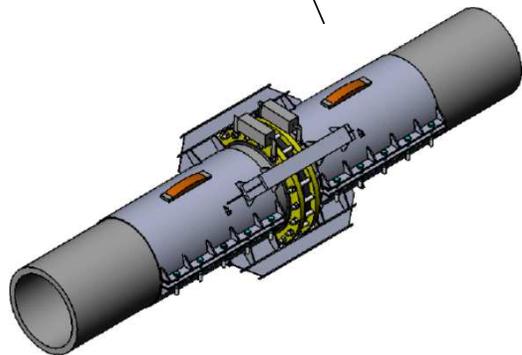
# Tuyau marin

- Diamètre = 800 mm
- 37 sections de 500 m = 18,5km
- 6 trous de 10 mm (d) pour évacuation air
- Design lestage inclus 10% d'air et houle centennale

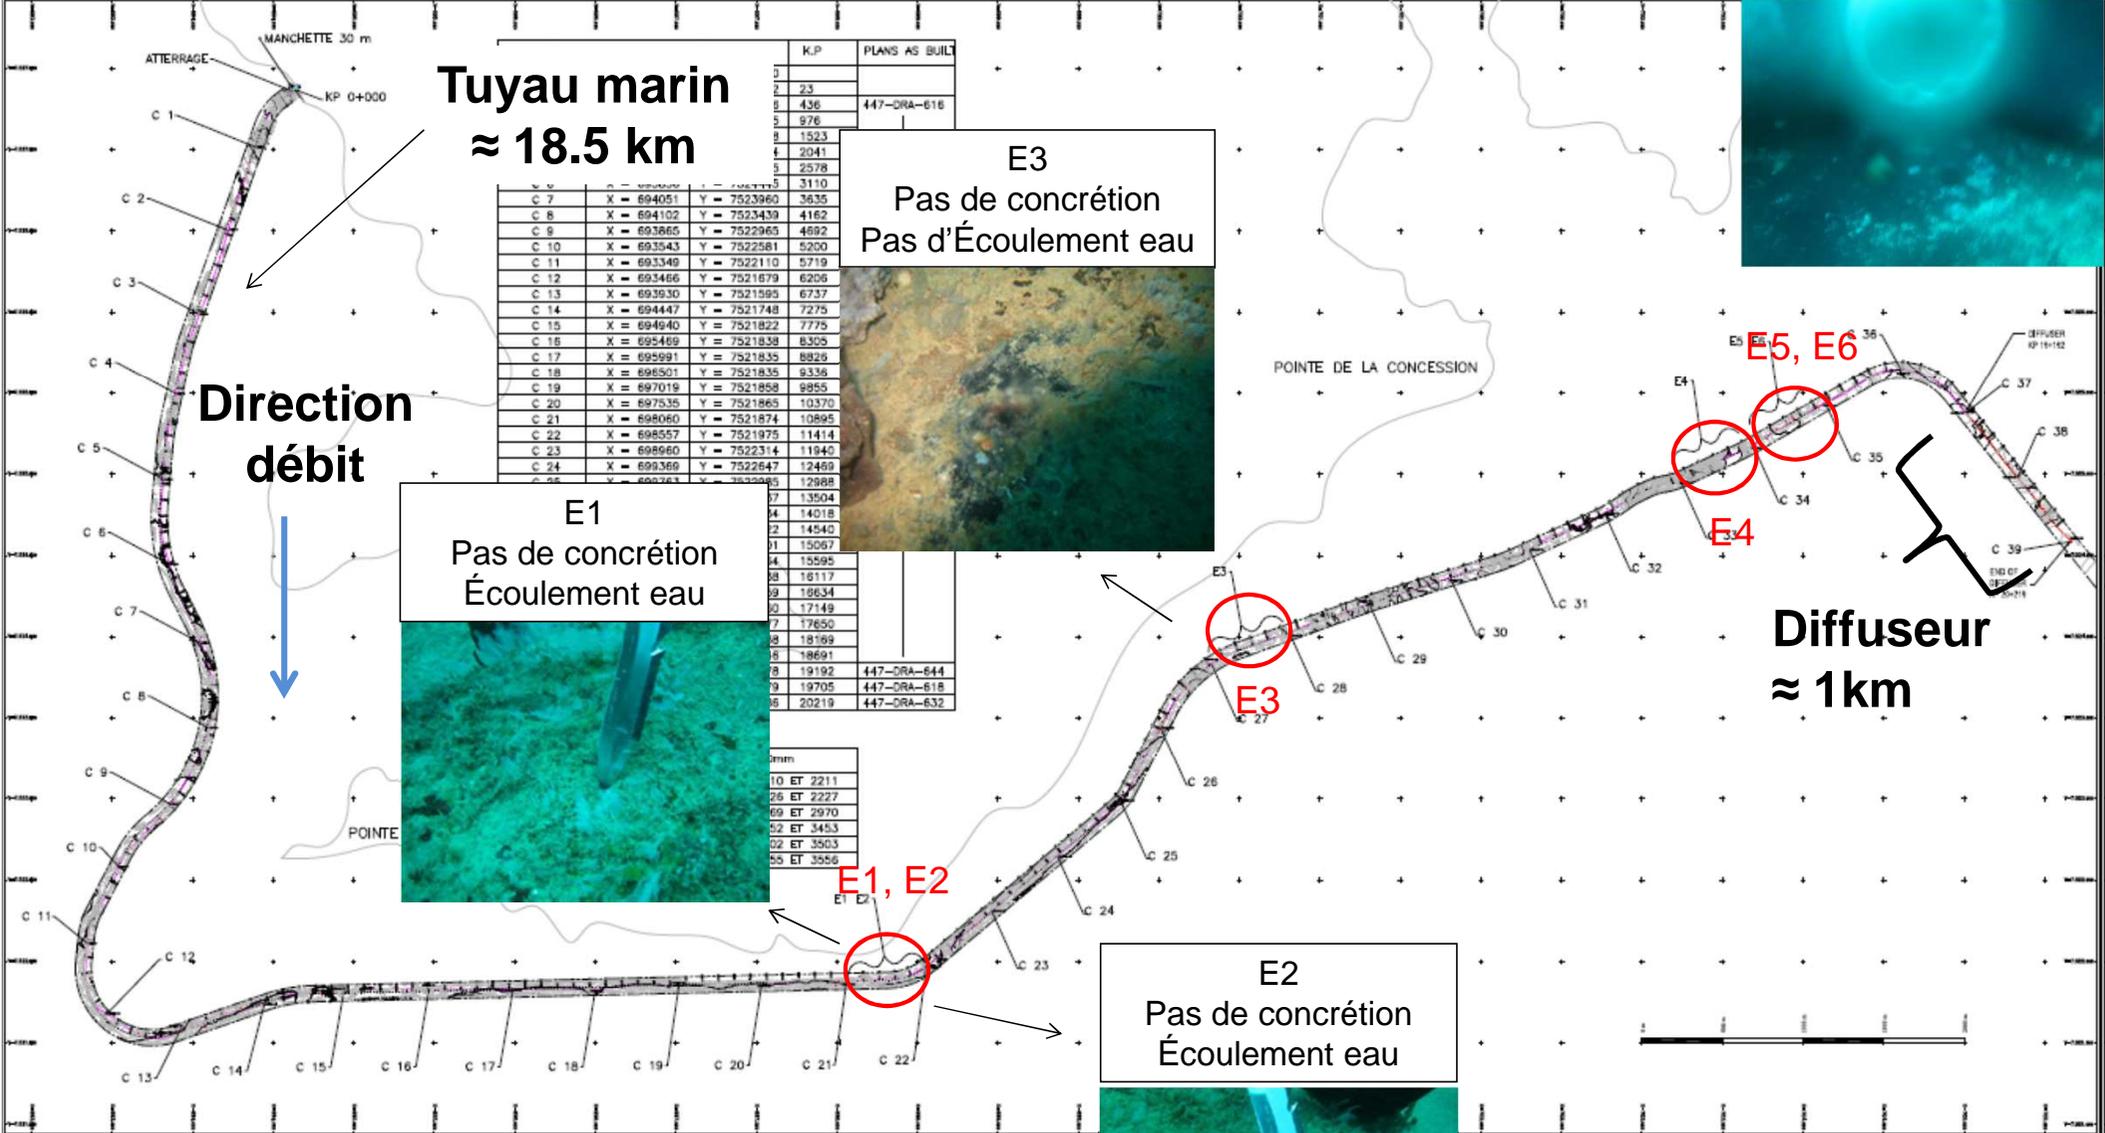
Diffuseur  
≈ 1km

○ E# Trous (Ø=10 mm) d'évacuation d'air
